EVENTO METEORICO DEL
15-17 DICEMBRE 2008

SCHEDE DI SOPRALLUOGO AREA NORD

Comuni di Rivalba, Casalborgone, San Sebastiano da Po

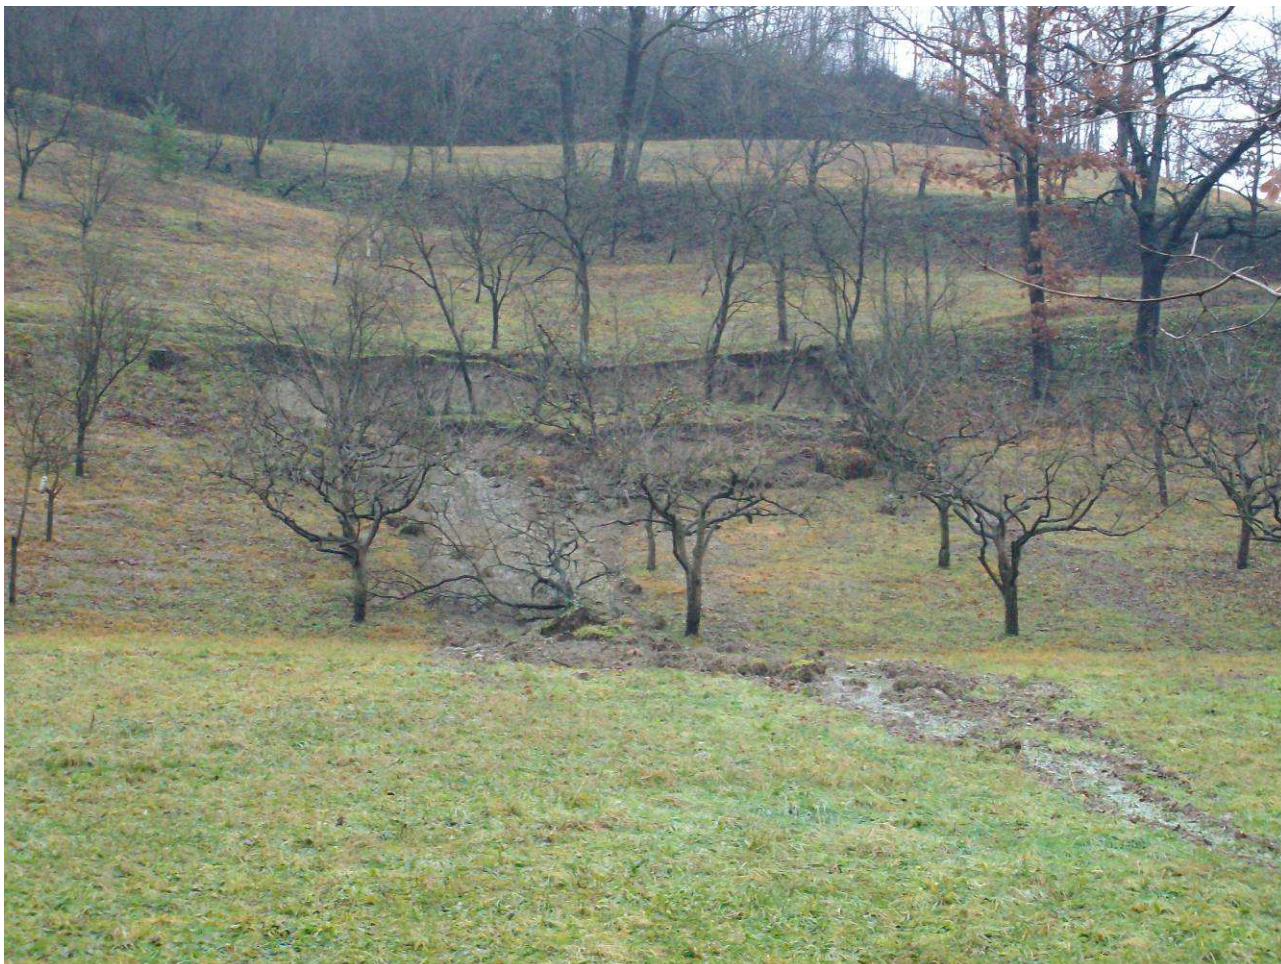
Frana per scivolamento della coltre superficiale limoso - argillosa.

In corrispondenza del versante orografico sinistro della vallecola con andamento nord – sud ubicata ad ovest del centro abitato di Rivalba, alla quota di circa 300 m s.l.m., si è distaccata una modesta frana superficiale per scivolamento rotazionale evolvente a colata, a causa della fluidificazione della copertura, che ha interessato la porzione mediana del versante, senza coinvolgere centri abitati e/o infrastrutture. La zona è coltivata a frutteto.

Veduta da valle della colata di coltre superficiale.
In alto i due ordini di scarpate, quella principale o nicchia di distacco e quella secondaria.

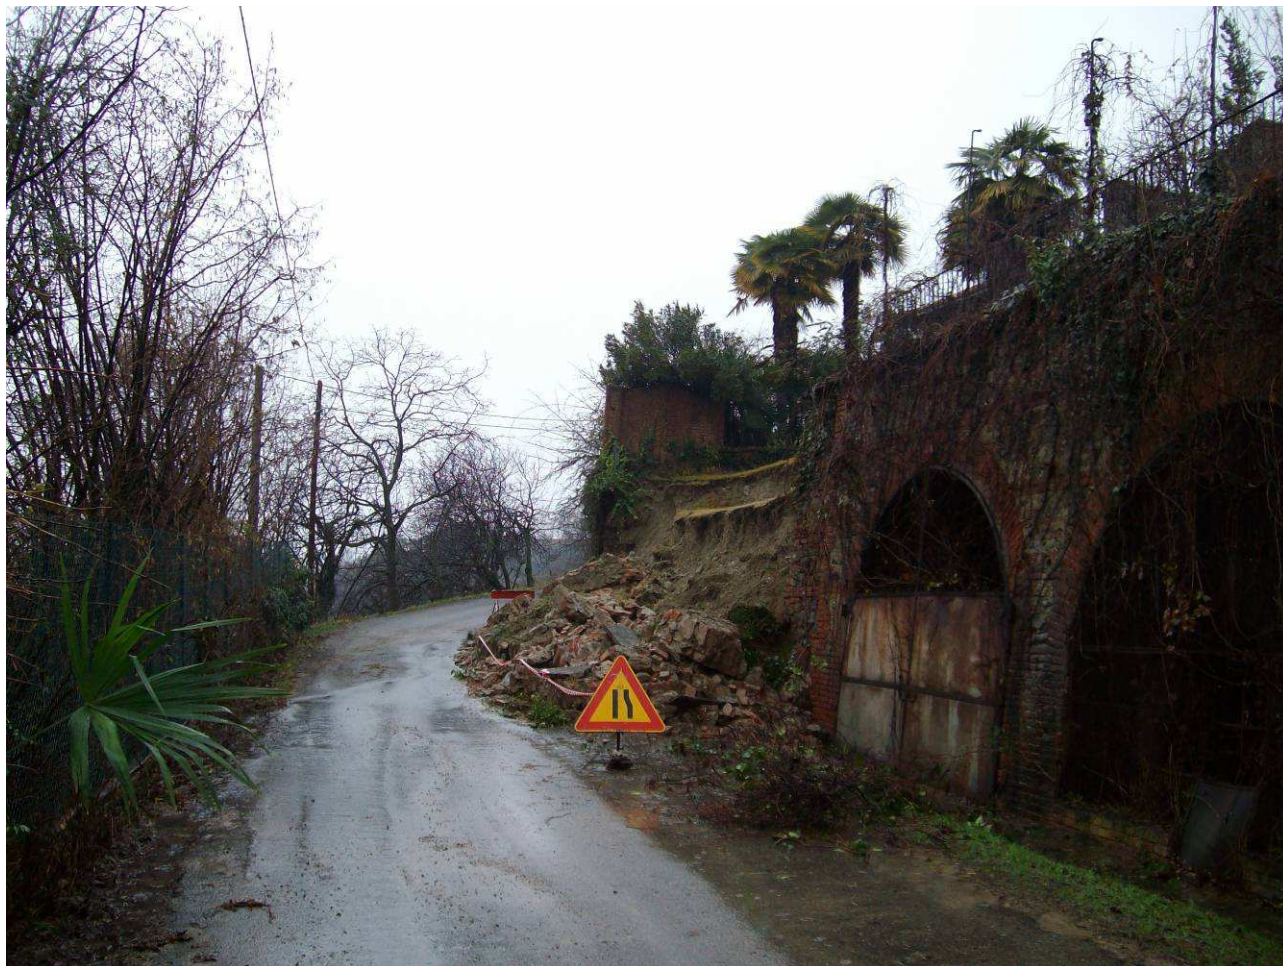
Crollo di un vecchio muro in mattoni e pietra con materiale di accumulo sul sedime della strada comunale.

Vedasi la descrizione sopra. Da aggiungere che la causa del crollo è da ricercarsi nel surplus di pressione interstiziale causato dall'acqua di infiltrazione meteorica, probabilmente non drenata nel modo più corretto dalla vecchia opera di sostegno.

Al momento del sopralluogo la frana costituiva un restringimento della strada e il relativo accumulo di materiale detritico risultava già parzialmente asportato.

Panoramica della frana che ha interrotto la strada comunale.

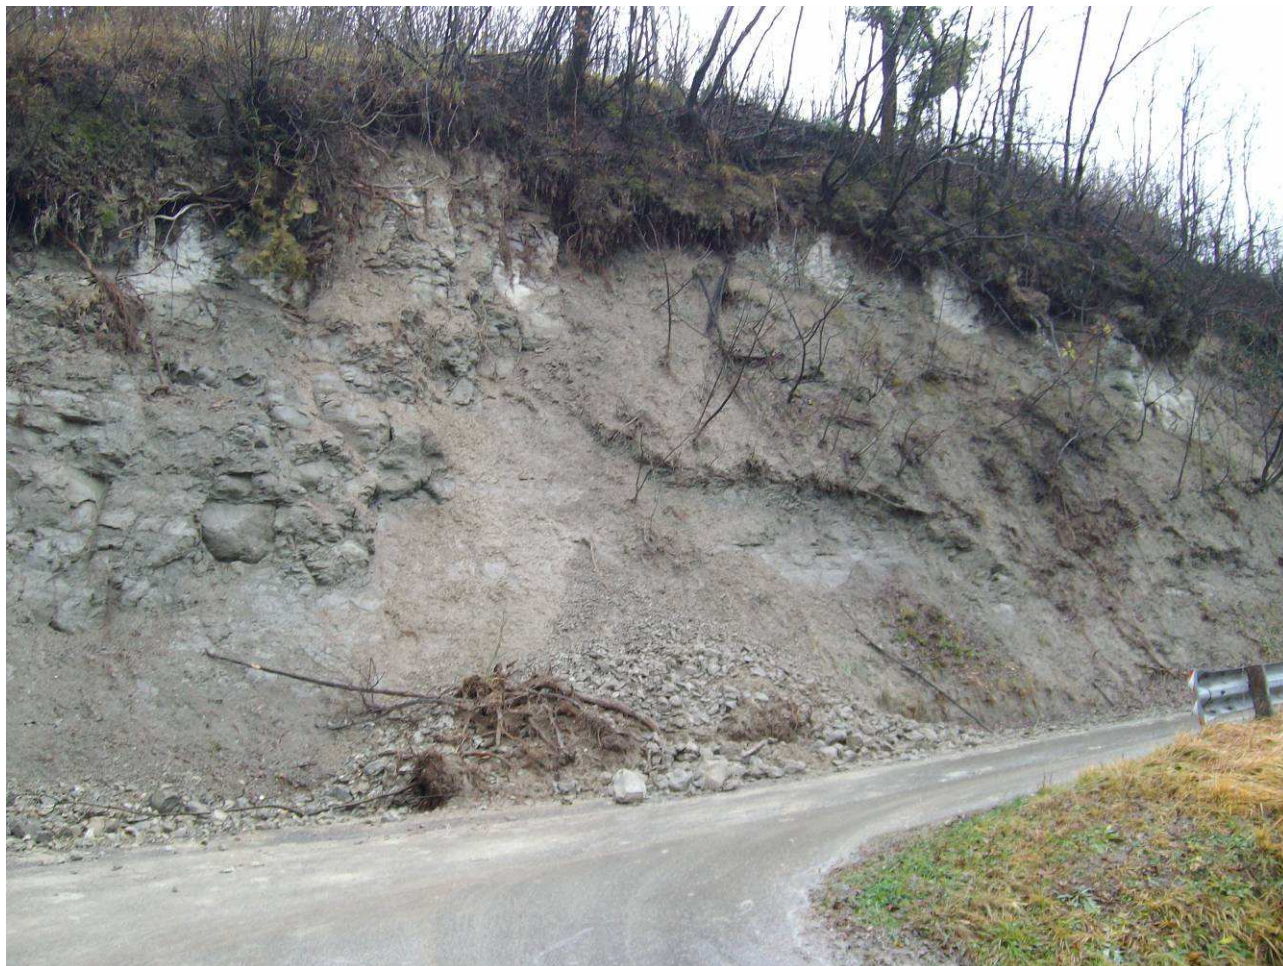
Frane superficiali che hanno interessato la scarpata lato monte della strada comunale.

In corrispondenza della scarpata di monte della strada comunale si sono innescate alcune modeste frane per fluidificazione delle coperture superficiali, il relativo materiale di accumulo si è depositato sul sedime stradale, ma è già stato rimosso alla data del sopralluogo.

Panoramica di una delle frane sopra descritte.

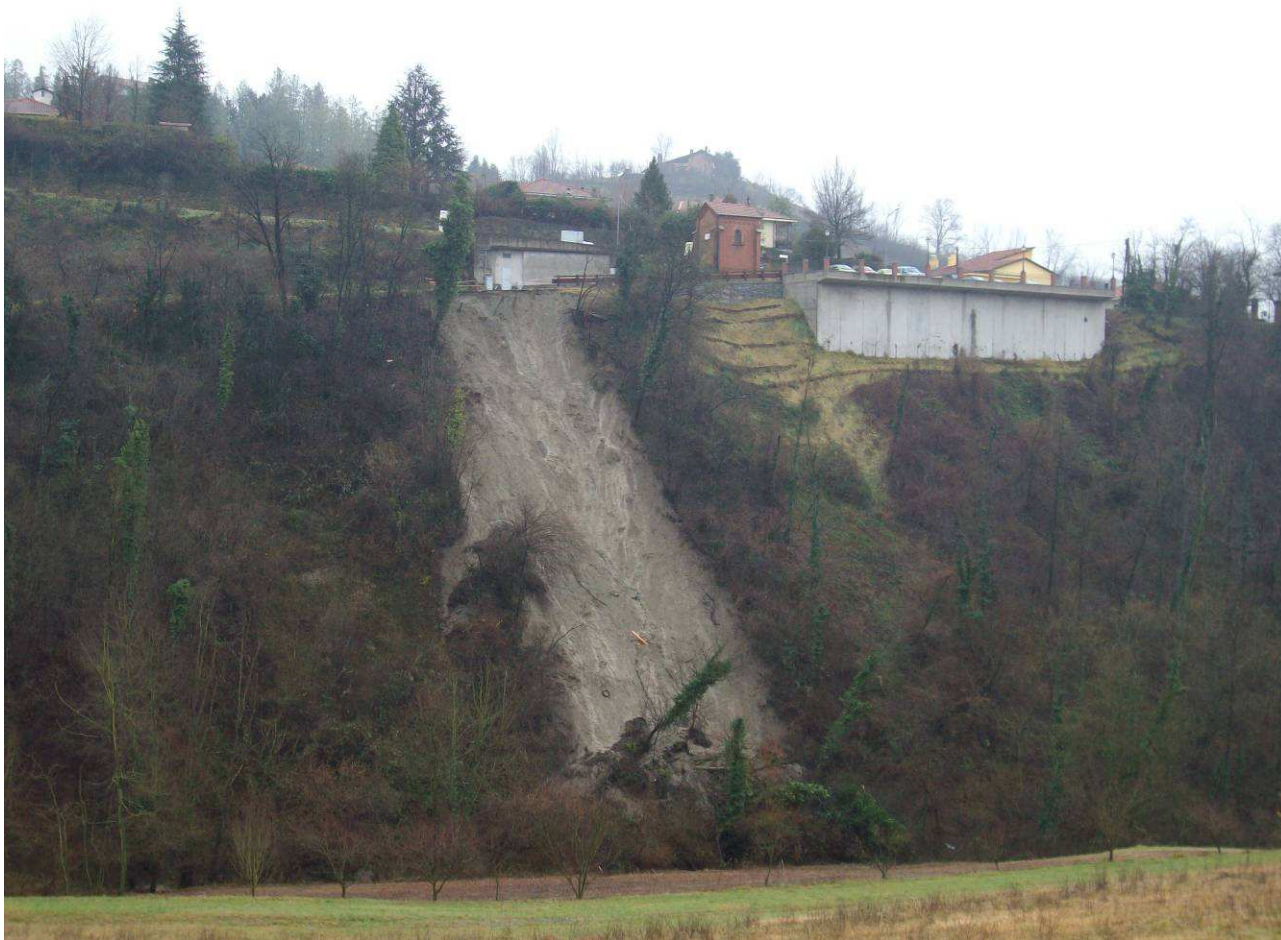
Scivolamento rotazionale della coltre superficiale evolvente in colata .

In corrispondenza di una scarpata assai acclive , ricoperta da vegetazione boschiva, costituente la porzione basale del versante sulla cui sommità giace il centro abitato di Rivalba, si è innescata una frana lunga e stretta che ha interessato esclusivamente le coltri superficiali limoso – argillose. La nicchia di distacco, ubicata a circa 330 m s.l.m., coincide all'incirca con il lato valle della strada comunale soprastante; quest'ultima è stata danneggiata dalla frana, è crollato il guardarail, si vedono alcuni sostegni divelti e un tratto di un tubo di raccolta acque . Proprio l'errato smaltimento delle acque meteoriche potrebbe essere la causa scatenante il dissesto.

Veduta della frana dal versante opposto; il fondo della vallecola è inciso da un rio anonimo.

Occorre intervenire con adeguate opere di sostegno al fine di sostenere il sedime della strada e di contrastare l'arretramento della nicchia di frana.

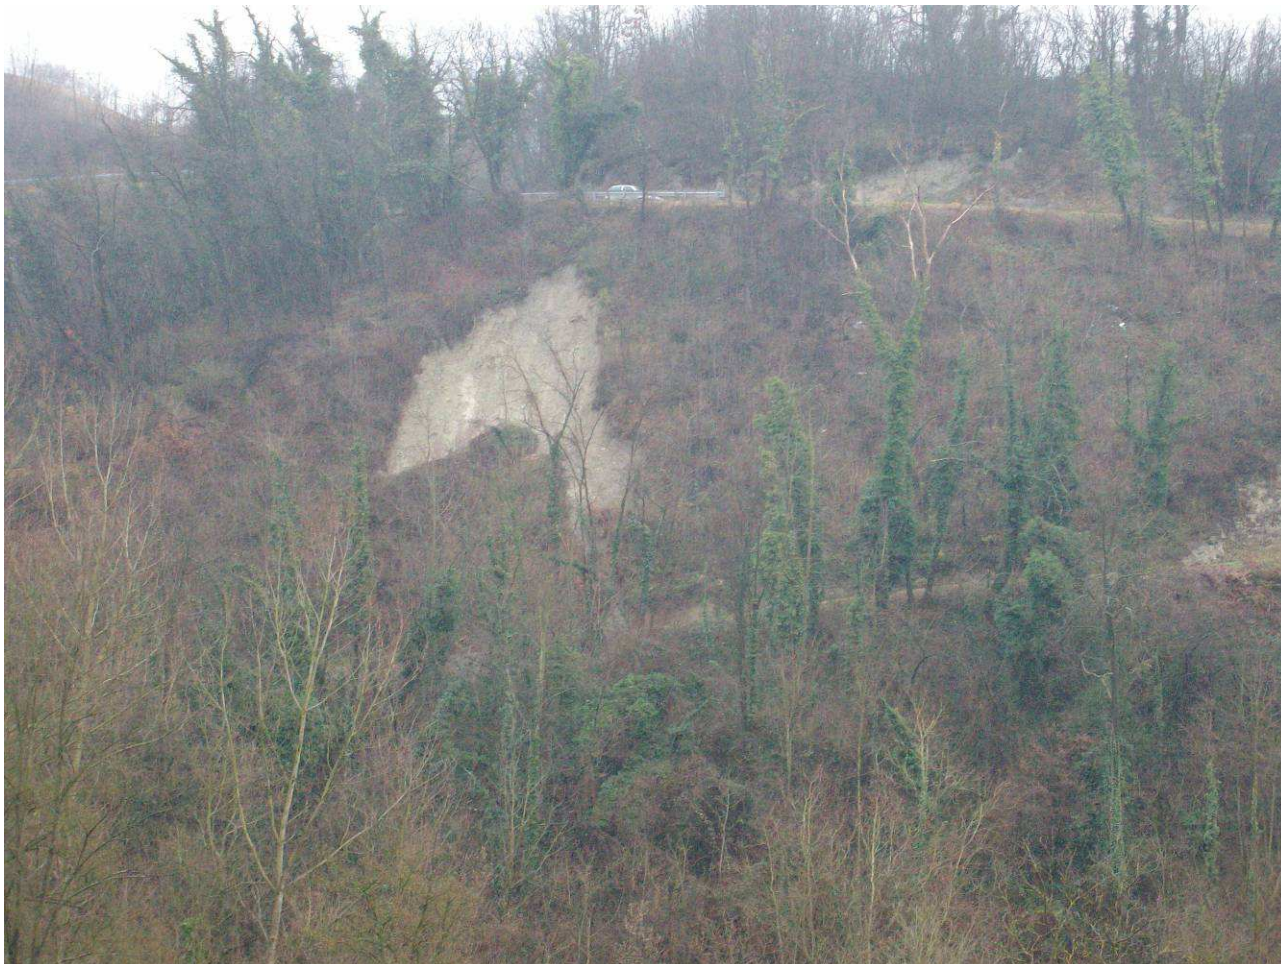
Scivolamento rotazionale della coltre superficiale evolvente in colata .

In corrispondenza di una scarpata assai acclive, ricoperta da vegetazione boschiva, costituente la porzione basale del versante sulla cui sommità giace il centro abitato di Rivalba, si è innescata una frana lunga e stretta che ha interessato esclusivamente le coltri superficiali limoso – argillose. La nicchia di distacco, in questo caso, non coincide, come in precedenza, con il lato valle della strada comunale soprastante; ma è collocata ad una quota inferiore, a circa 310 m s.l.m.

Veduta della frana dal versante opposto; il fondo della vallecola è inciso da un rio anonimo.

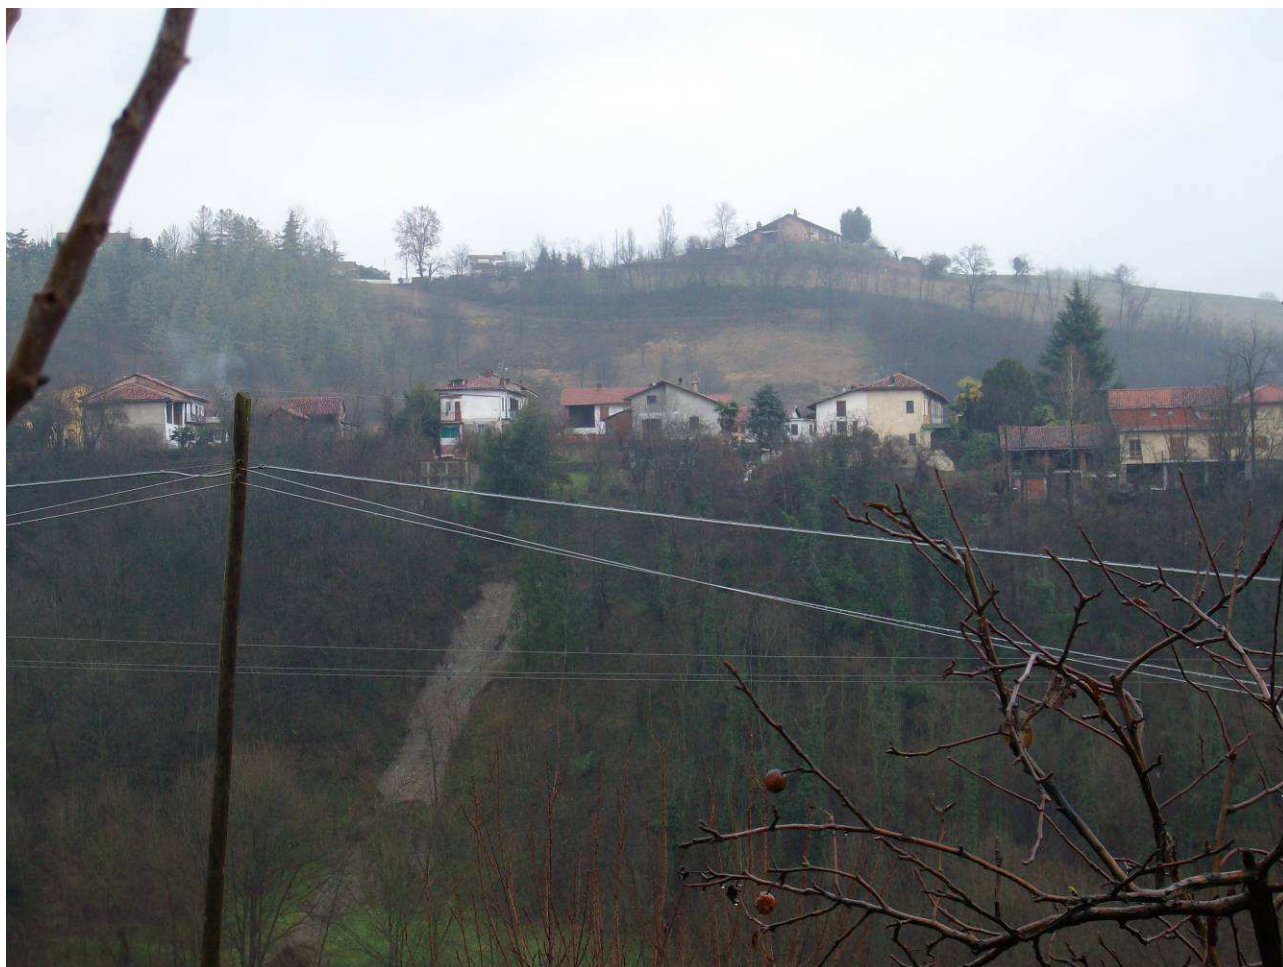
Lo stesso si dica per un'altra frana localizzata più a sud sulla medesima scarpata (vedi 2° foto

Frana sulla scarpata ad ovest del concentrico di Rivalba.

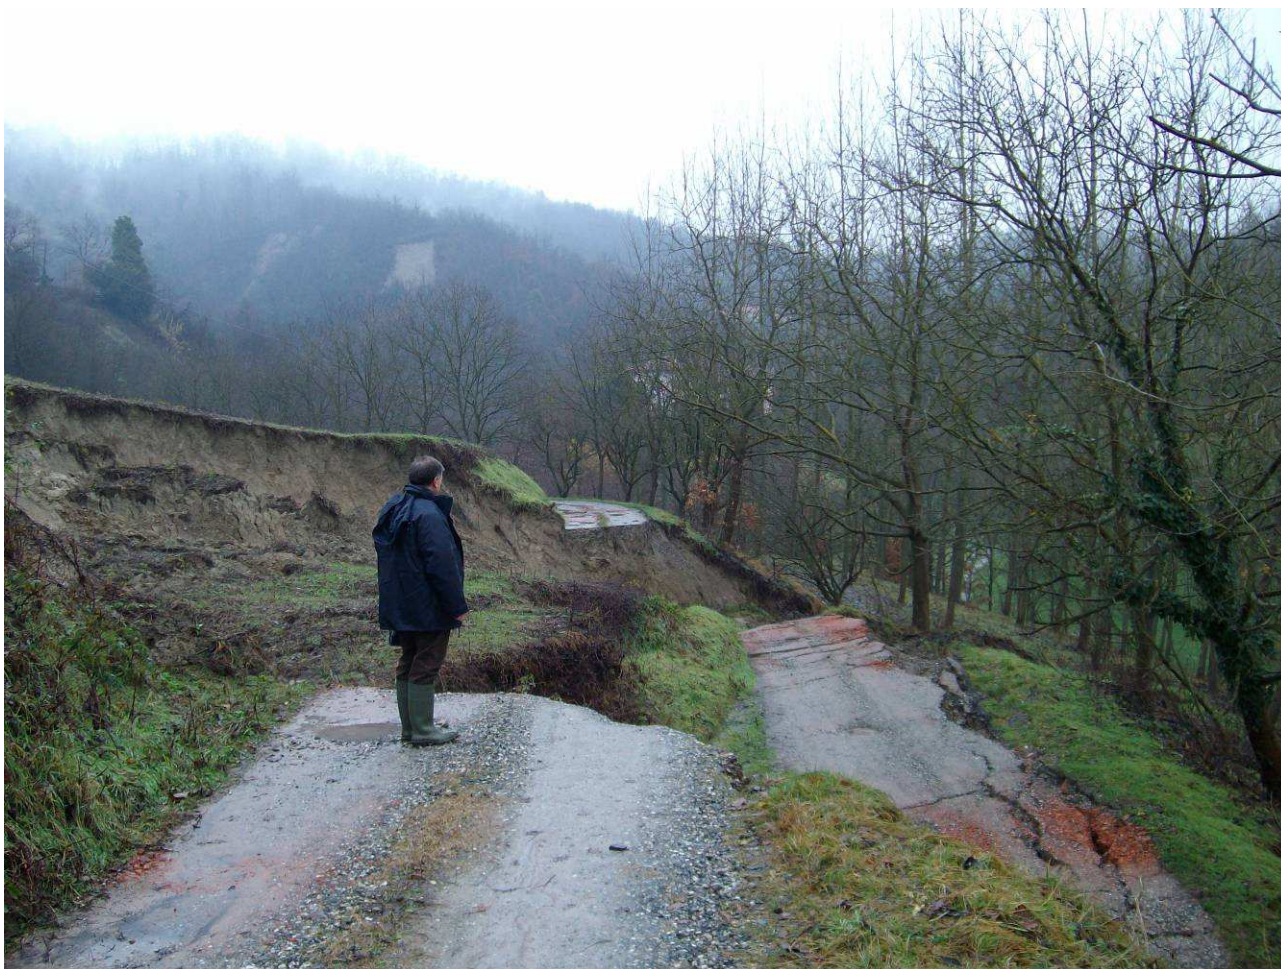
Scivolamento rotazionale innescatosi nei litotipi ad elevata componente argillosa.

In questo caso, alla quota di circa 310 m s.l.m., ai piedi del versante orografico destro della vallecola solcata da un rio anonimo affluente di destra del Rio Valle Maggiore, si è innescato un fenomeno di scivolamento rotazionale con ubicazione della nicchia di distacco immediatamente a monte del sedime della strada comunale; il risultato è francamente spettacolare, in quanto parte della strada si è abbassata di almeno 2 m rispetto alla sua originaria altimetria. Inoltre, attualmente la strada non è percorribile e gli edifici ad uso residenziale da essa serviti non sono raggiungibili con automezzi. E' difficile, senza fare analisi di dettaglio, fare delle ipotesi sulle cause scatenanti il

movimento; tuttavia sono sicuramente ipotizzabili parametri geotecnici scadenti per quanto riguarda i terreni coinvolti.

Si apprezza la posizione della nicchia di frana e il relativo abbassamento del sedime stradale.

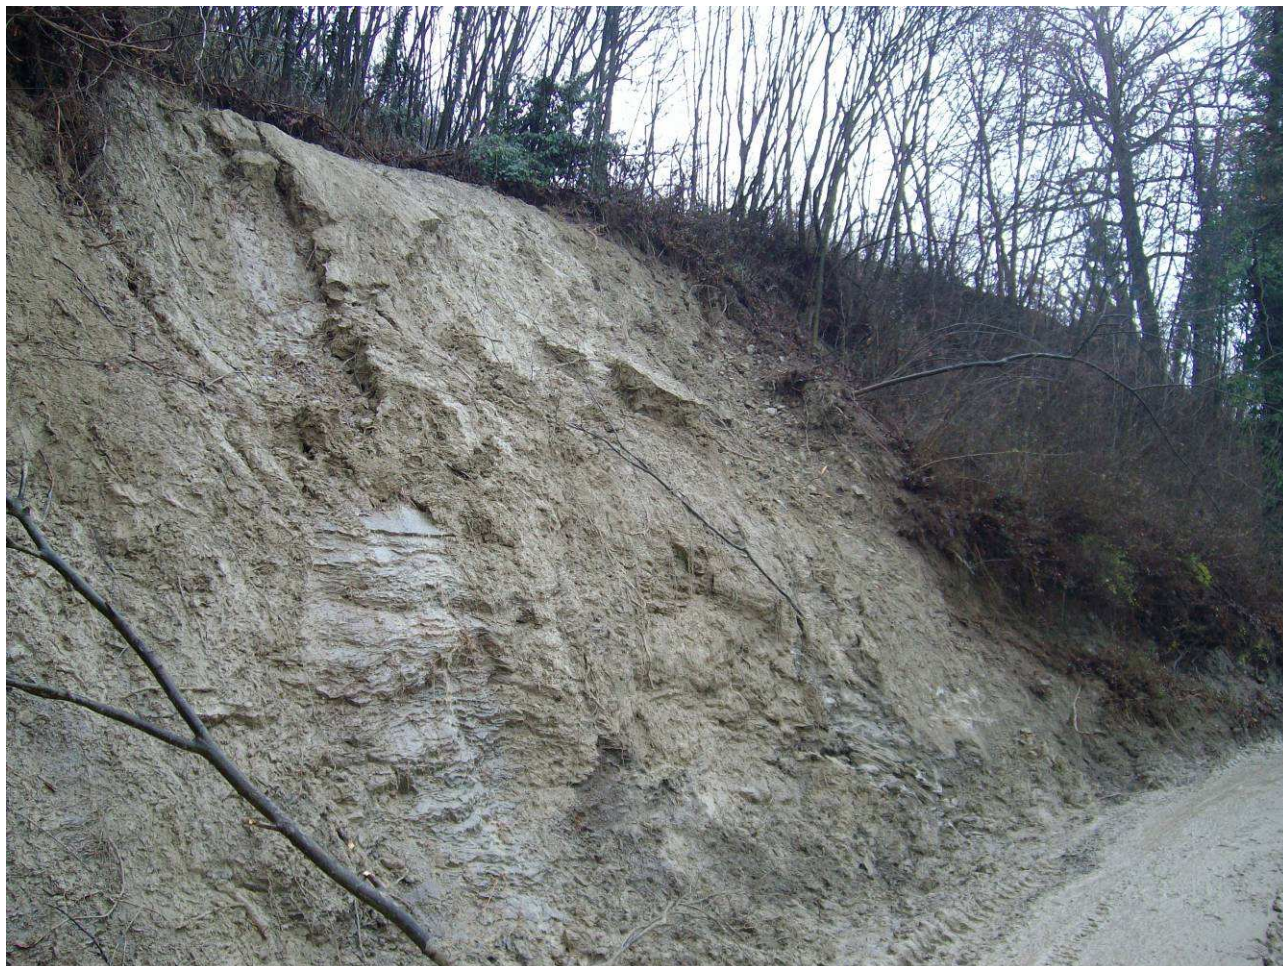
Scivolamento della coltre superficiale sul lato monte della strada.

In corrispondenza della scarpata di monte della strada che conduce ad alcune abitazioni, la frana di scivolamento si è innescata probabilmente per imbibizione dei sedimenti costituenti la coltre di copertura del substrato roccioso, ad una quota di circa 340 m s.l.m. lungo il fianco destro della medesima vallecola di cui al p.to 6.

Vista della frana.

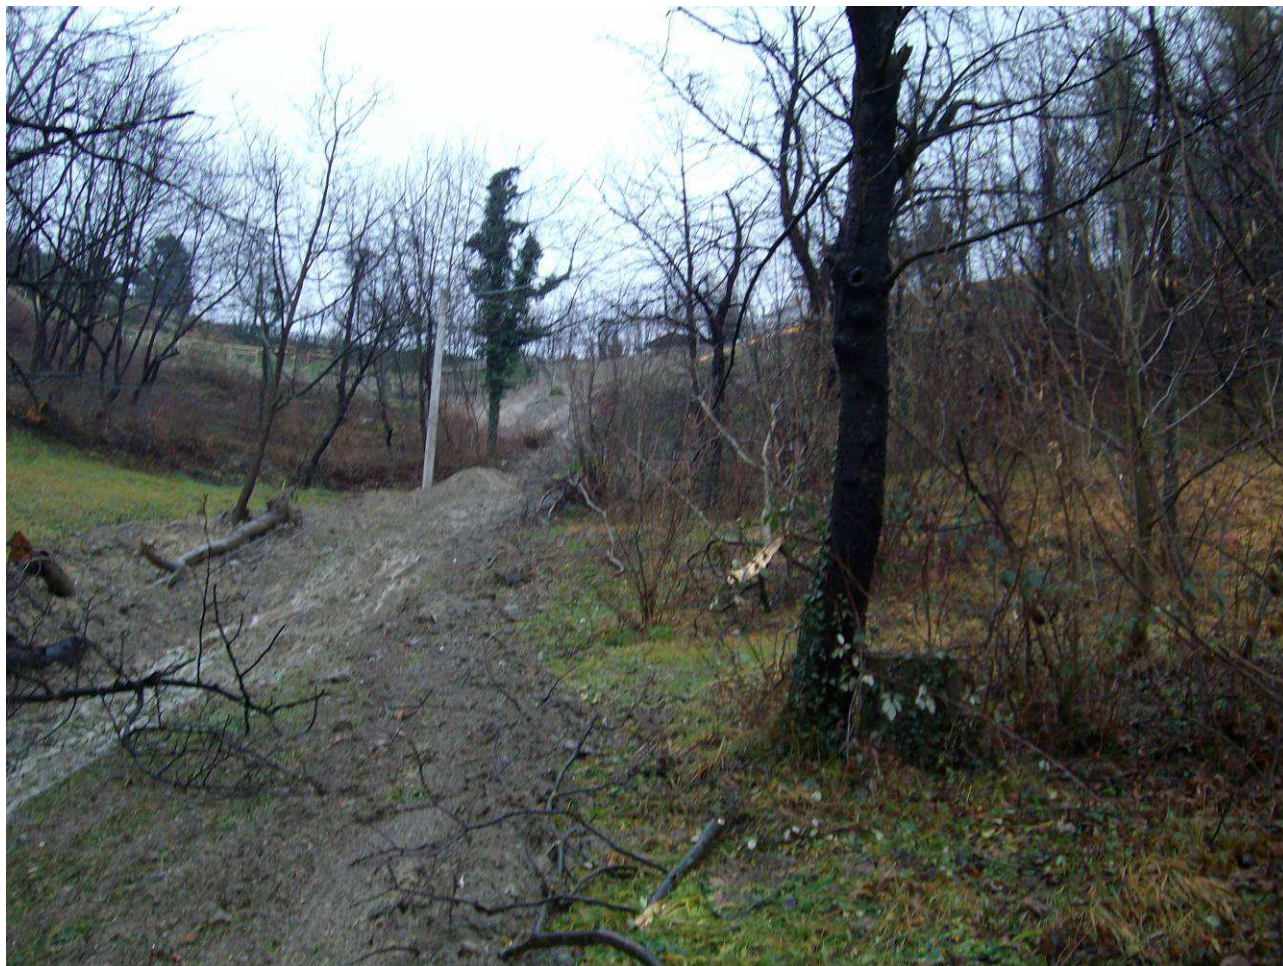
Esteso scivolamento rotazionale evolvente in colata, coinvolgente la coltre superficiale a monte di Loc. Tetti Moretto.

In questo caso, a causa, secondo gli abitanti intervistati, di un cattivo drenaggio delle acque meteoriche, si è innescata alla quota di circa 340 m s.l.m., una rapidissima colata che ha coinvolto una porzione di versante per un dislivello di almeno 40 m, coinvolgendo alberi e alcuni manufatti. Fortunatamente il materiale di accumulo ha interessato marginalmente i terreni di pertinenza di un fabbricato ad uso residenziale, senza causare danni a cose e/o persone.

Vista della frana da Tetti Moretto.

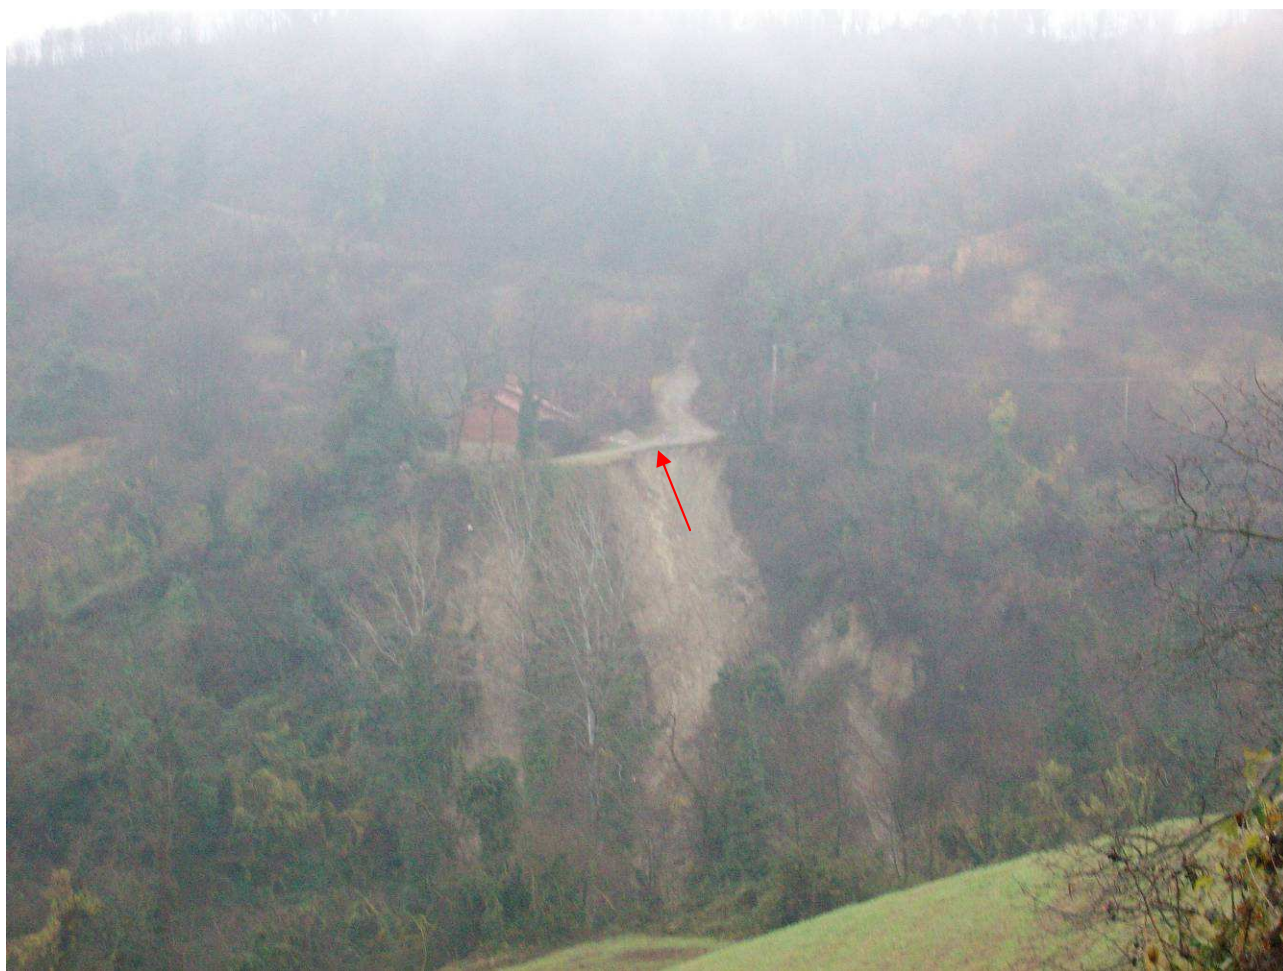
Esteso movimento franoso per fluidificazione della copertura superficiale, coinvolgente la coltre superficiale a valle di abitazione. In realtà si tratta di più aree in frana adiacenti tra loro.

Le abbondanti precipitazioni, congiuntamente ad un errato convogliamento delle acque di scorrimento superficiale in un tubo sottodimensionato e ad una non corretta realizzazione della pista in terra battuta che qui ha il nome di str. Mongallo (manca una corretta regimazione delle acque meteoriche), hanno innescato una frana superficiale di elevata lunghezza. Questa frana, localizzata nel contesto di una testata valliva (versante orografico destro) ha danneggiato il sedime della via di comunicazione, inoltre la presenza di crepe e fratture nel terreno a monte della nicchia di distacco, ubicata sul piano stradale, è preoccupante anche per l'edificio residenziale (una vecchia casa di

Veduta delle aree di frana dal versante opposto. Con la freccia si indica la nicchia di distacco che si vedrà nella successiva fotografia.

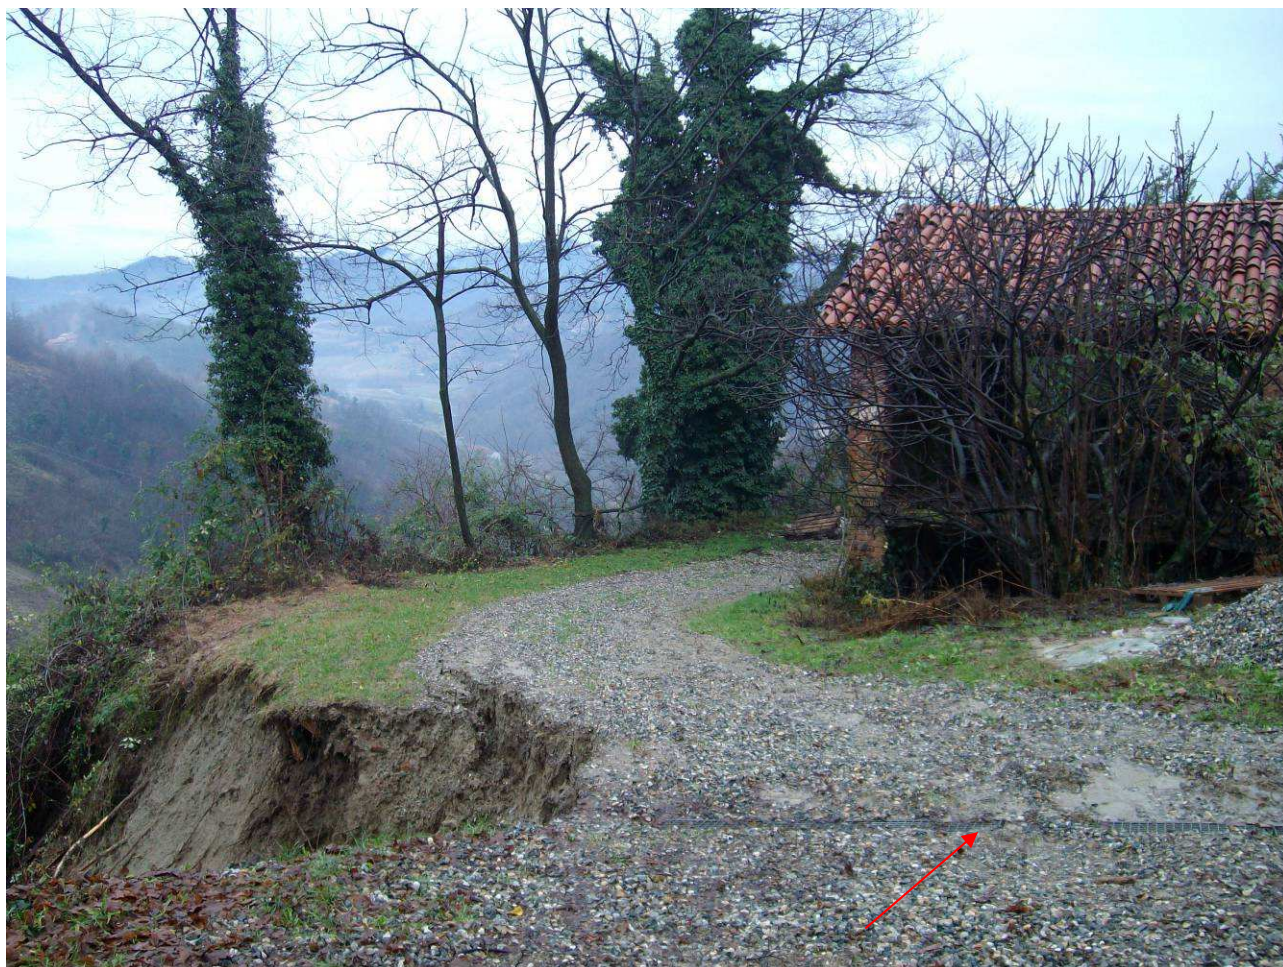
campagna) posto alcuni m a monte del coronamento. Ma, come si vedrà dalla successiva fotografia, tutto lo stretto crinale sul quale sorge la vecchia casa, il quale funge da spartiacque tra due sistemi vallivi differenti, appare minacciato da una forte erosione delle sue acclivi scarpate. Non si nasconde la preoccupazione per l'assetto geomorfologico locale, la situazione richiede un urgente studio e relativo dettagliato progetto di mitigazione del rischio idrogeologico. Il sopralluogo è stato eseguito congiuntamente al tecnico comunale e all'agente di Polizia Municipale, i quali hanno evidenziato che la casa è utilizzata come 2° casa, dunque non era abitata al momento dell'alluvione. Si rileva come str. Mongallo localmente è interrotta da numerose frane puntuali.

Nicchia di frana in evidente arretramento. La griglia evidenziata dalla freccia ricopre la sommità del tubo di raccolta e convogliamento acque di cui sopra.

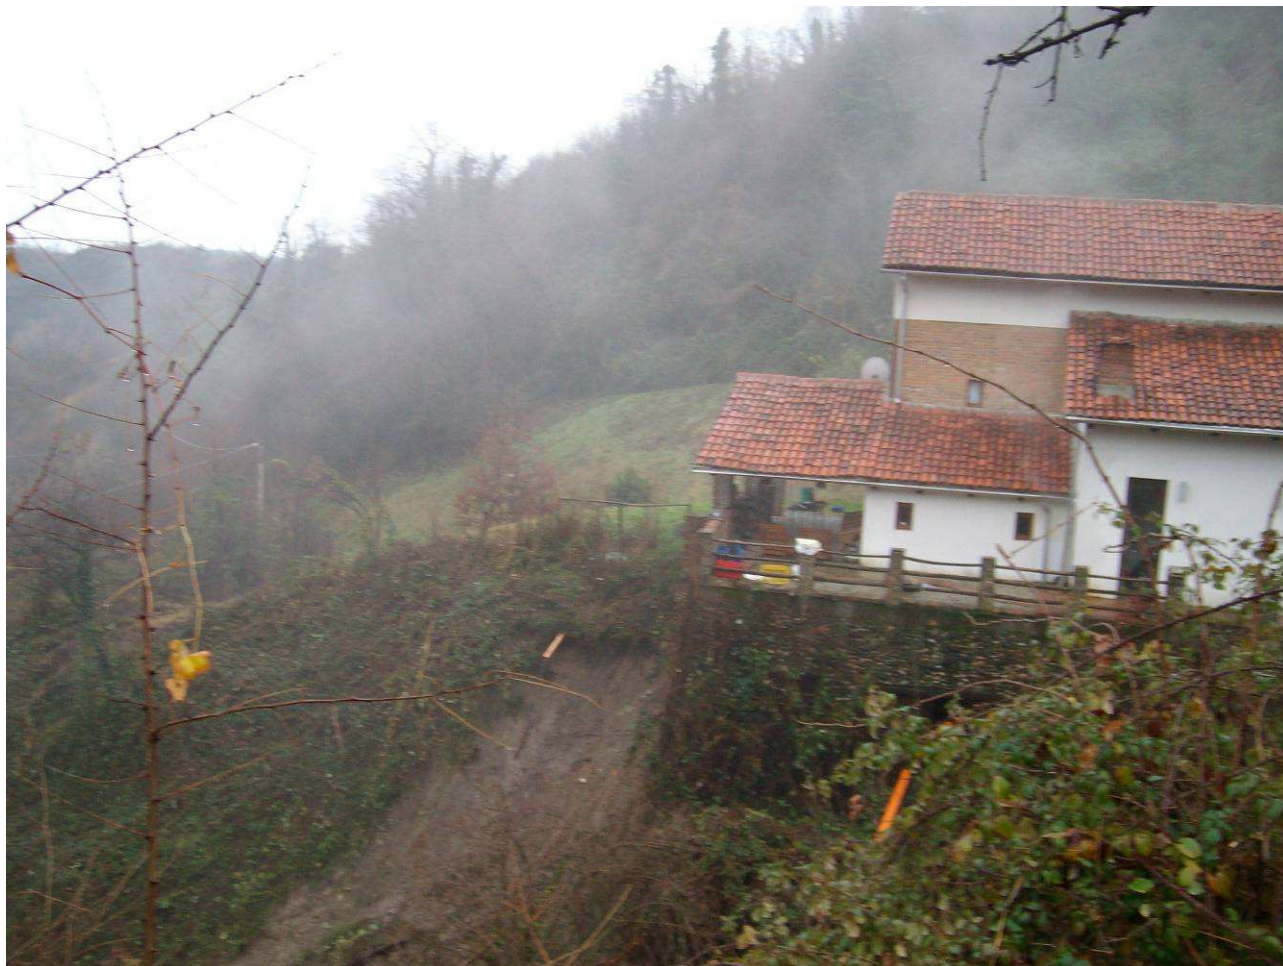
Colata superficiale che lambisce un edificio ad uso residenziale.

Si tratta di una frana superficiale che ha lambito un edificio ad uso residenziale. Anche in questo caso il contesto è il versante orografico destro di una vallecola piuttosto incisa, all'incirca nel settore di testata valliva, assai ripido. La frana, seppure assai preoccupante vista l'adiacenza con l'immobile, non sembrerebbe avere messo in crisi la struttura di civile abitazione, che potrebbe avere fondazioni di tipo indiretto. Anche in questo caso è necessario uno studio dettagliato cui seguano opportuni interventi di riassetto territoriale. Il sopralluogo è stato eseguito congiuntamente al tecnico comunale e all'agente di Polizia Municipale, i quali hanno evidenziato che la casa era abitata da una famiglia, durante l'evento alluvionale e ad oggi risulta sgomberata

Veduta dell'area di frana dal versante opposto. In primo piano si scorge un tubo di raccolta acque in corrispondenza del coronamento dell'area di frana.
