EVENTO METEORICO DEL
15-17 DICEMBRE 2008

SCHEDE DI SOPRALLUOGO AREA SUD

Comuni di Luserna San Giovanni, Pinerolo, Cumiana

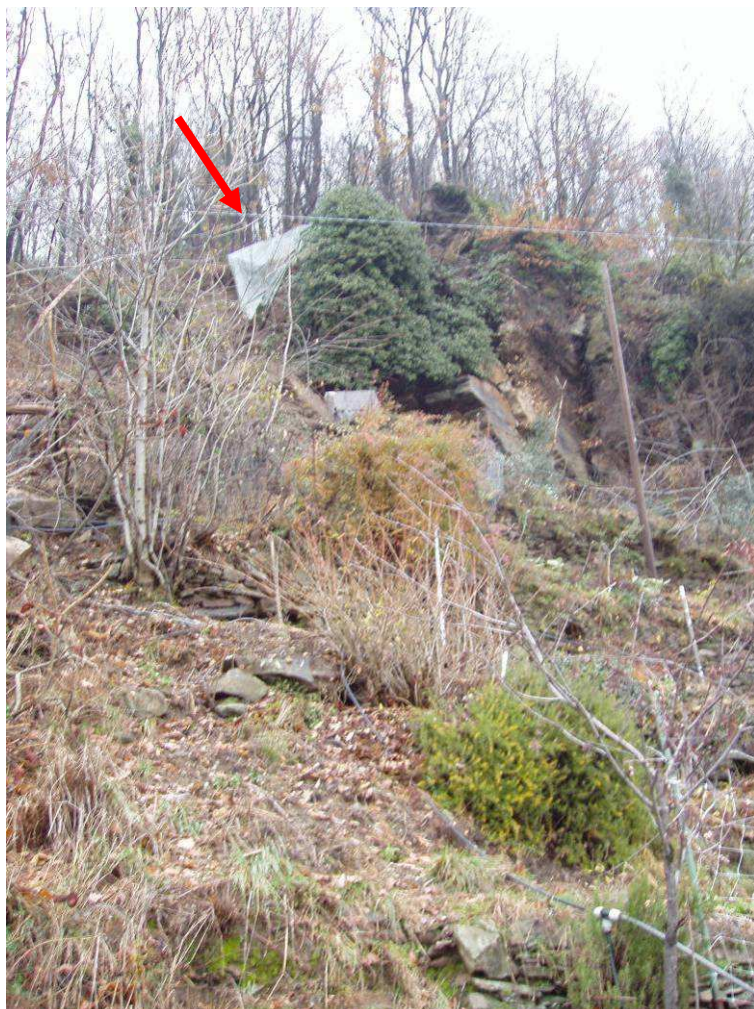
seguito del crollo. Sebbene le condizioni strutturali non fossero chiaramente visibili per i suddetti motivi, il costone nel suo complesso si presentava fratturato in grandi blocchi parzialmente disarticolati aggettanti su alcuni terrazzini di origine antropica ospitanti orti e costituenti accesso ad edifici di civile abitazione.

Panoramica del costone roccioso, ripresa da valle; la freccia indica il telo impermeabile posto dai VV.FF.

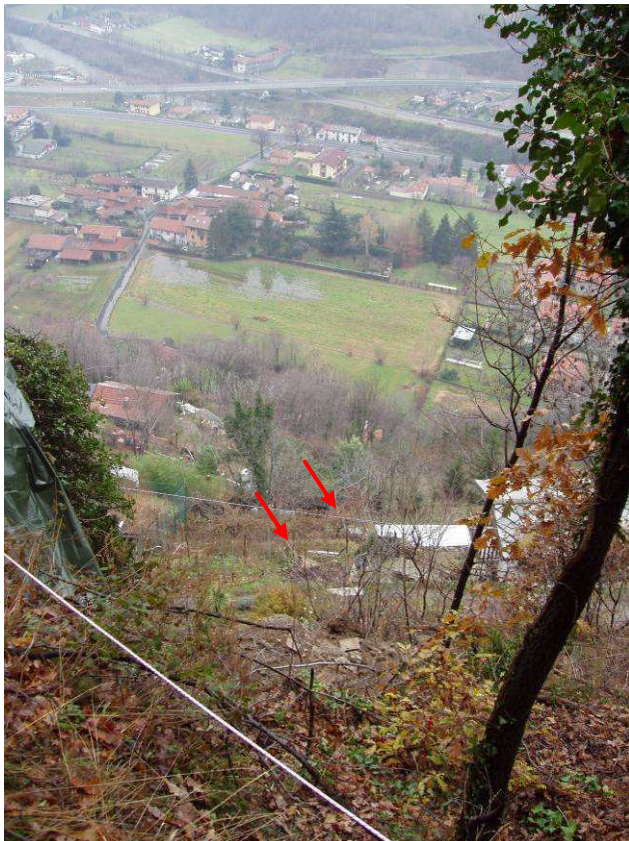
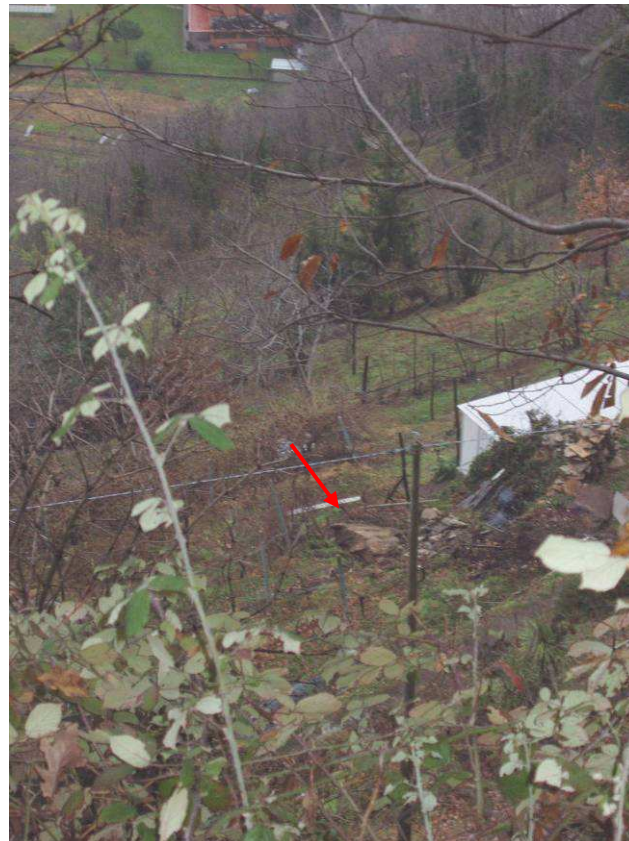
In corrispondenza di un costone roccioso posto circa a quota 570 m s.l.m. si sono staccati due blocchi rocciosi di volume pari a qualche metro cubo uno dei quali è rotolato circa 50 m a valle e l'altro si è arrestato in corrispondenza di un piccolo terrazzo di origine antropica 20 m a valle del costone stesso. Al momento del sopralluogo il costone si presentava parzialmente celato da arbusti e rampicanti ed in parte coperto da un telo impermeabile posto in emergenza dai vigili del fuoco per predisporre un primo sistema di impermeabilizzazione delle principali fessure rimaste aperte a

Vista dall'alto del corridoio di crollo dei massi: Le frecce indicano i blocchi staccatisi e rotolati a valle.

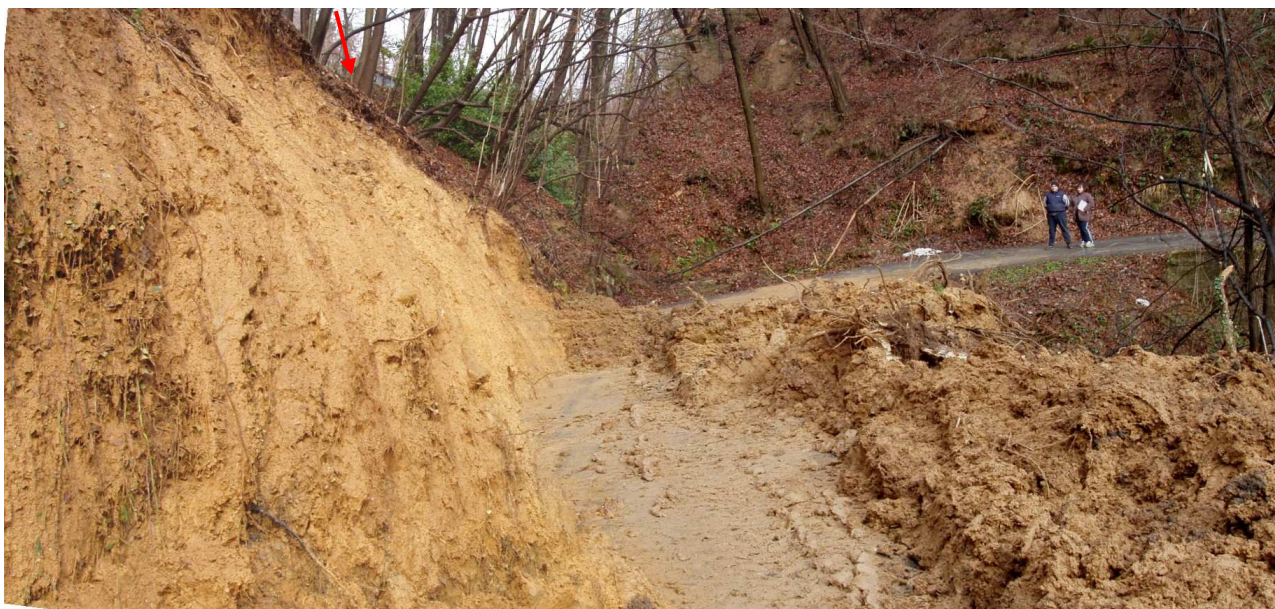
innescata probabilmente per imbibizione dei sedimenti costituenti la coltre di copertura del substrato roccioso poco profondo. L'imbibizione è stata probabilmente anche favorita dalla presenza di una strada sterrata superiore in corrispondenza del ciglio della quale si è impostato l'orlo della scarpata di frana circa a quota 530 m s.l.m., sei metri sopra la sede stradale. Al momento del sopralluogo la frana interrompeva la strada per un fronte di circa 10 m di larghezza e l'accumulo di frana risultava già quasi completamente asportato. In corso di sopralluogo si è osservata la presenza di una nicchia relitta ubicata a sinistra del coronamento di frana che non si è riattivata in occasione di quest'ultimo evento.

Panoramica della frana che ha interrotto la strada del Saret isolando una piccola frazione. La freccia indica la posizione della nicchia relitta quiescente.

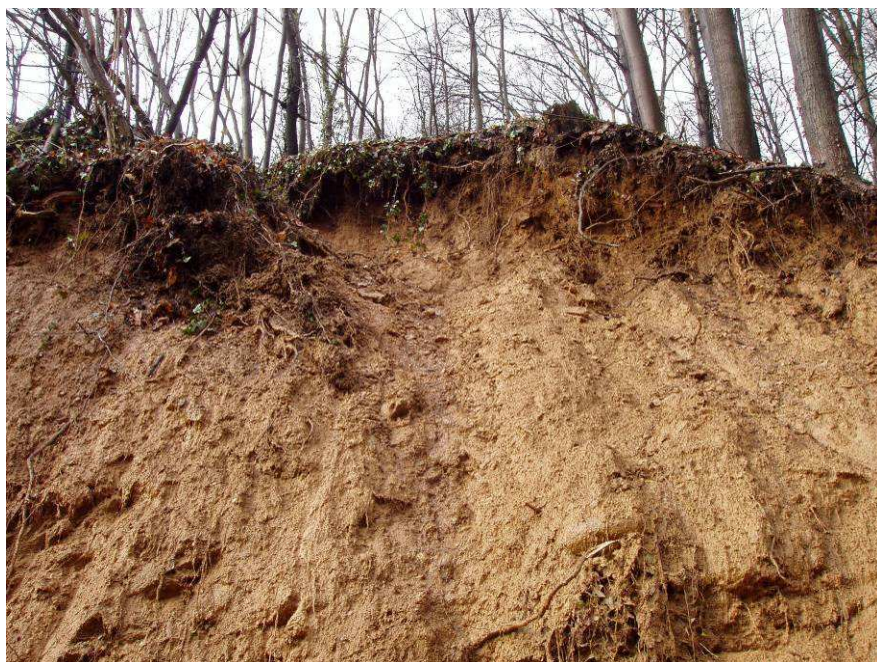
In alto: l'orlo di scarpata di frana visto dalla strada sottostante.

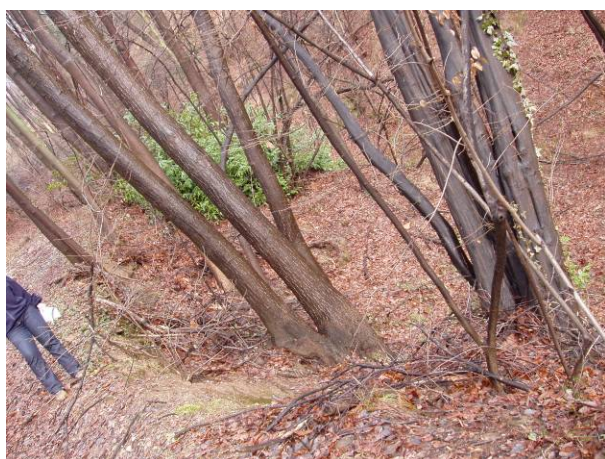
Sopra: l'orlodi scarpata relitto osservabile a sinistra del coronamento.

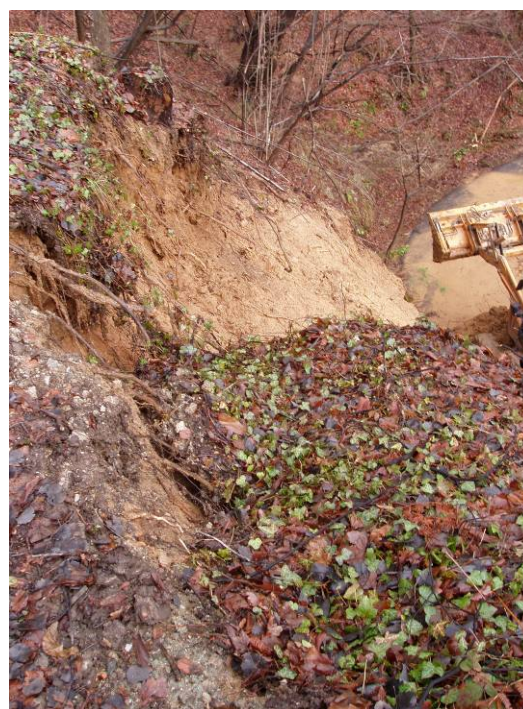
A destra: in primo piano il coronamento della frana visto dalla strada sterrata superiore

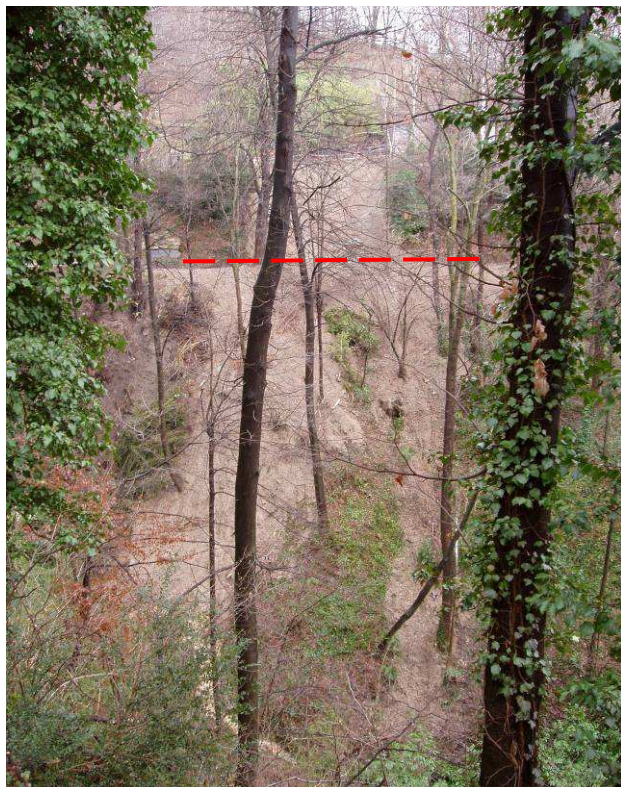
In corrispondenza della scarpata di valle della strada di accesso alla frazione Lantaret inferiore la frana di scivolamento si è innescata probabilmente per imbibizione dei sedimenti costituenti la coltre di copertura del substrato roccioso poco profondo. L'imbibizione è stata sicuramente favorita

dalla presenza della soprastante strada sterrata di accesso alla prima casa della frazione, in corrispondenza del ciglio della quale si è impostato l'orlo della scarpata di frana posto circa a quota 575 m s.l.m. In corrispondenza del coronamento di frana, sulla strada di accesso alla casa, il sopralluogo ha messo in evidenza la presenza di un tombino di raccolta delle acque. La tubazione connessa potrebbe, se lesionatasi, aver favorito l'innesco della frana proprio in quel punto. La scarpata di frana, alta circa 6 metri, raggiunge una strada sterrata sottostante interrompendola per un fronte di circa 10 m di larghezza, mentre l'accumulo cola fino al fondo della vallecola percorsa da uno dei rii che da origine, più a valle, al T. Chiamogna.

A sinistra: panoramica della frana vista dalla strada prima della curva, nella parte alta della foto la linea rossa tratteggiata indica il profilo della strada interrotta sotto cui è visibile l'accumulo colato fino al fondovalle.

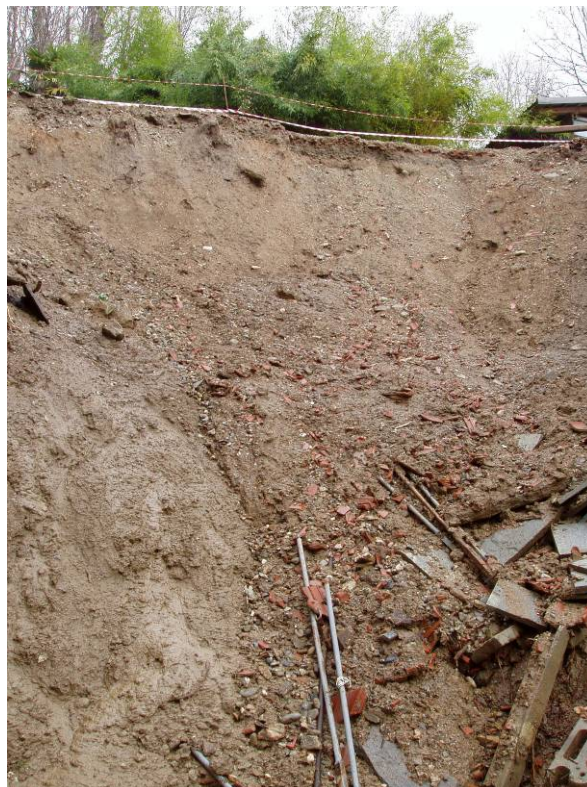
In corso di sopralluogo si è osservata la presenza, lungo la scarpata di frana e sull'accumulo, di materiale edile (coppi, piastrelle, tubi...) che era presumibilmente provvisoriamente depositato a lato strada e che la frana ha trasportato a valle. Non si esclude che tale deposito abbia contribuito al ristagno dell'acqua e all'incremento del carico verticale sul terreno.

A destra: il coronamento e la scarpata di frana con il materiale edile trasportato.

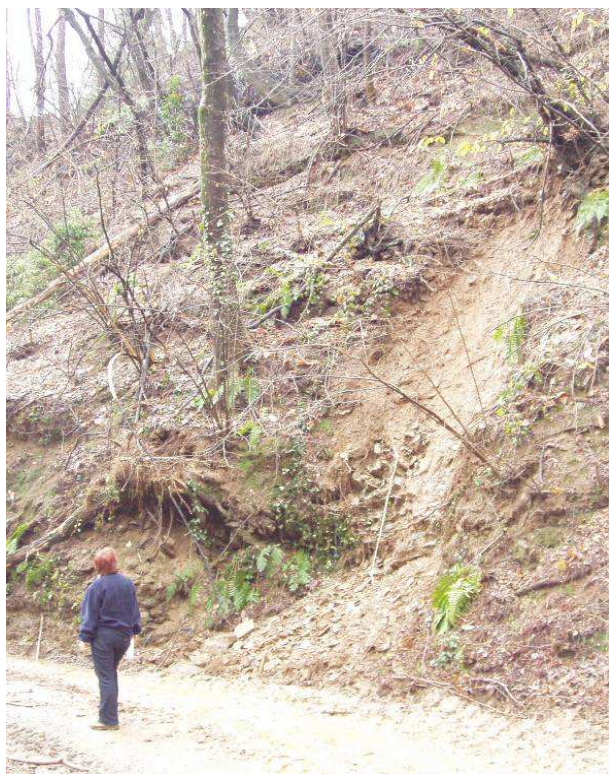
- Prima della curva della strada, circa 50 metri prima dell'interruzione causata dalla frana segnalata, si è osservata la presenza di un altro ridotto fenomeno di scivolamento verificatosi in corrispondenza della scarpata di monte della strada stessa, ad un'altezza di circa 6 metri dalla sede stradale. Si tratta della riattivazione di una porzione di un fenomeno più esteso per il quale è possibile notare un generale movimento di assestamento fortunatamente non evoluto in una vera e propria riattivazione complessiva. Anche in questo caso, come per il fenomeno franoso descritto prima, la frana si è innescata probabilmente per imbibizione dei sedimenti costituenti la coltre di copertura del substrato roccioso poco profondo. Il materiale franato si è accumulato al bordo della strada per un breve tratto di circa 3 metri non interferendo con la viabilità.

Vista del piccolo fenomeno di scivolamento lungo strada del Lantaret Inf. a circa 50 m dalla frana che ha bloccato la strada.

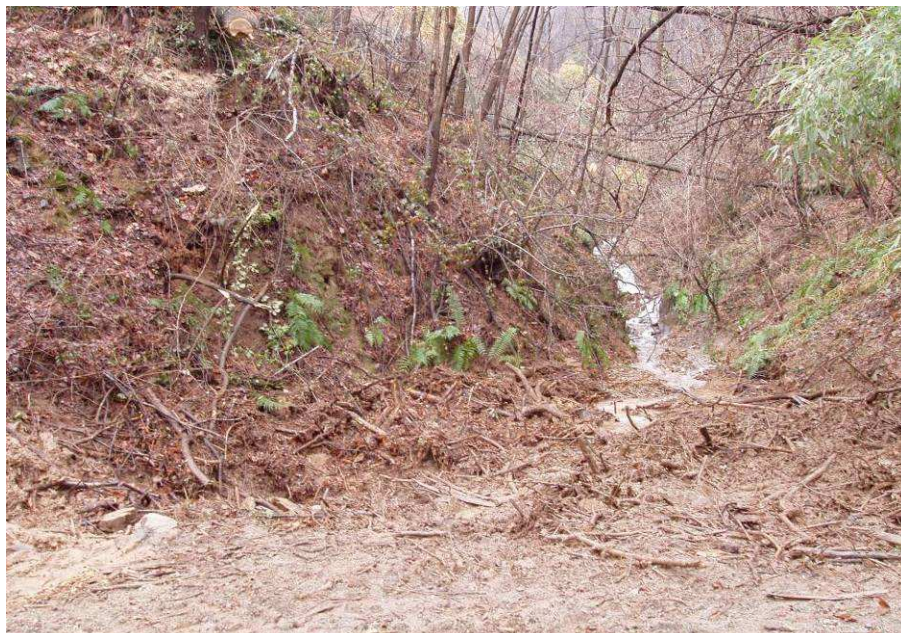
- Poco più avanti, in corrispondenza dell'attraversamento della strada sul rio citato più sopra si è osservata la presenza di abbondante materiale vegetale accumulato a monte dell'attraversamento e visibile anche lungo la sede stradale. Come riferito dal tecnico comunale presente in sede di sopralluogo, l'ingente volume dei detriti vegetali fluitato lungo il rio stesso ha ostruito l'attraversamento causando il sormonto della strada e rendendo necessaria l'asportazione dei detriti vegetali per ripristinare il deflusso idrico. Al momento del sopralluogo l'incisione del rio risultava ancora ingombra dei detriti vegetali di varia pezzatura anche se il tubo risultava disostruito.

Vista del rio ostruito dai detriti vegetali a monte dell'attraversamento della strada del Lantaret Inf..

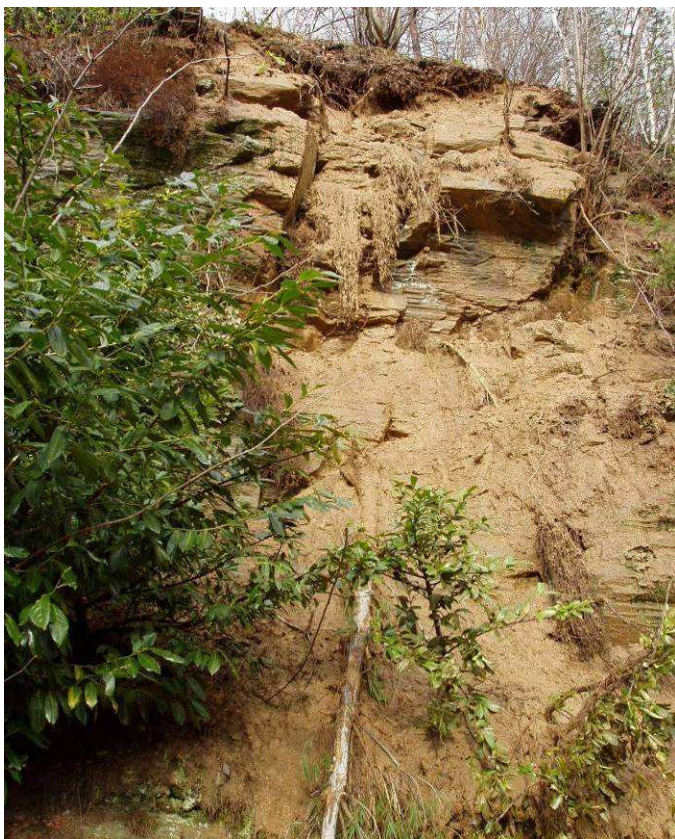
In corrispondenza di un costone roccioso sub-verticale posto circa a quota 645 m s.l.m. si sono staccati alcuni blocchi rocciosi che si sono arrestati in corrispondenza della strada che collega Loc. La Rocca a Fraz. Prassuit. La roccia costituente il costone si presentava alterata e percorsa da fratture riempite di materiale fine. La frana si è innescata in corrispondenza di una faglia aperta ad una altezza di circa 12 metri dalla strada sottostante per un fronte di circa 10 metri di larghezza, distante circa 15 metri dal muro dell'ultima casa di Fraz. La Rocca. Le condizioni del sito facevano supporre che il crollo sia stato favorito dalla fluidificazione della sottile copertura eluvio-colluviale e dei riempimenti delle fratture.

Vista dalla strada della parete rocciosa da cui si sono staccati i blocchi di roccia.

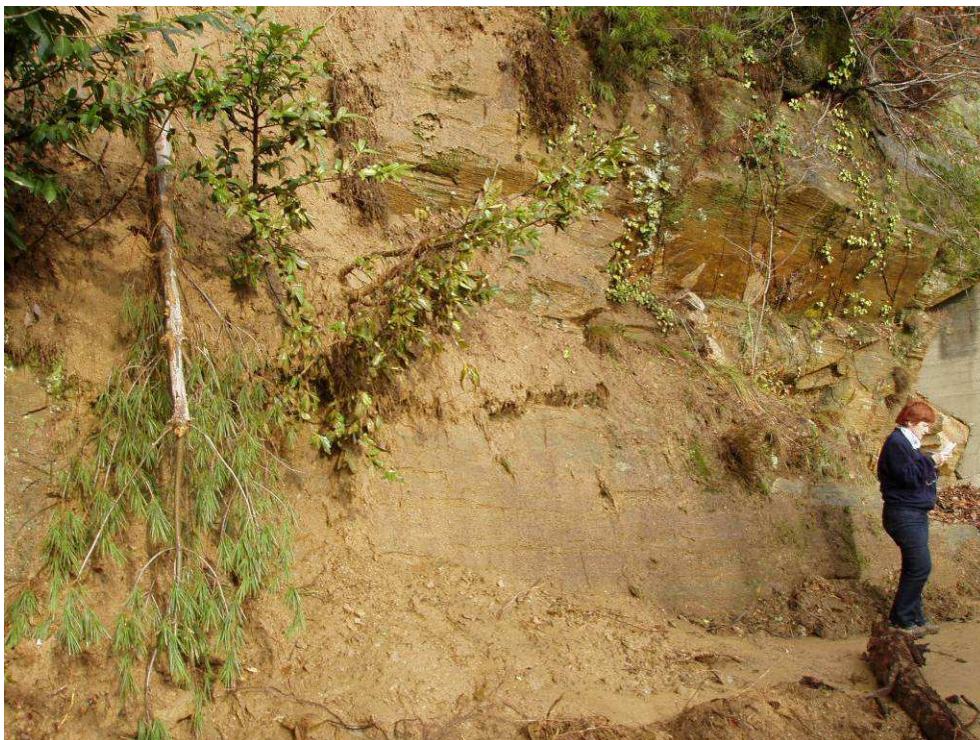
Il piede della parete ingombro del materiale di copertura fluidificato.

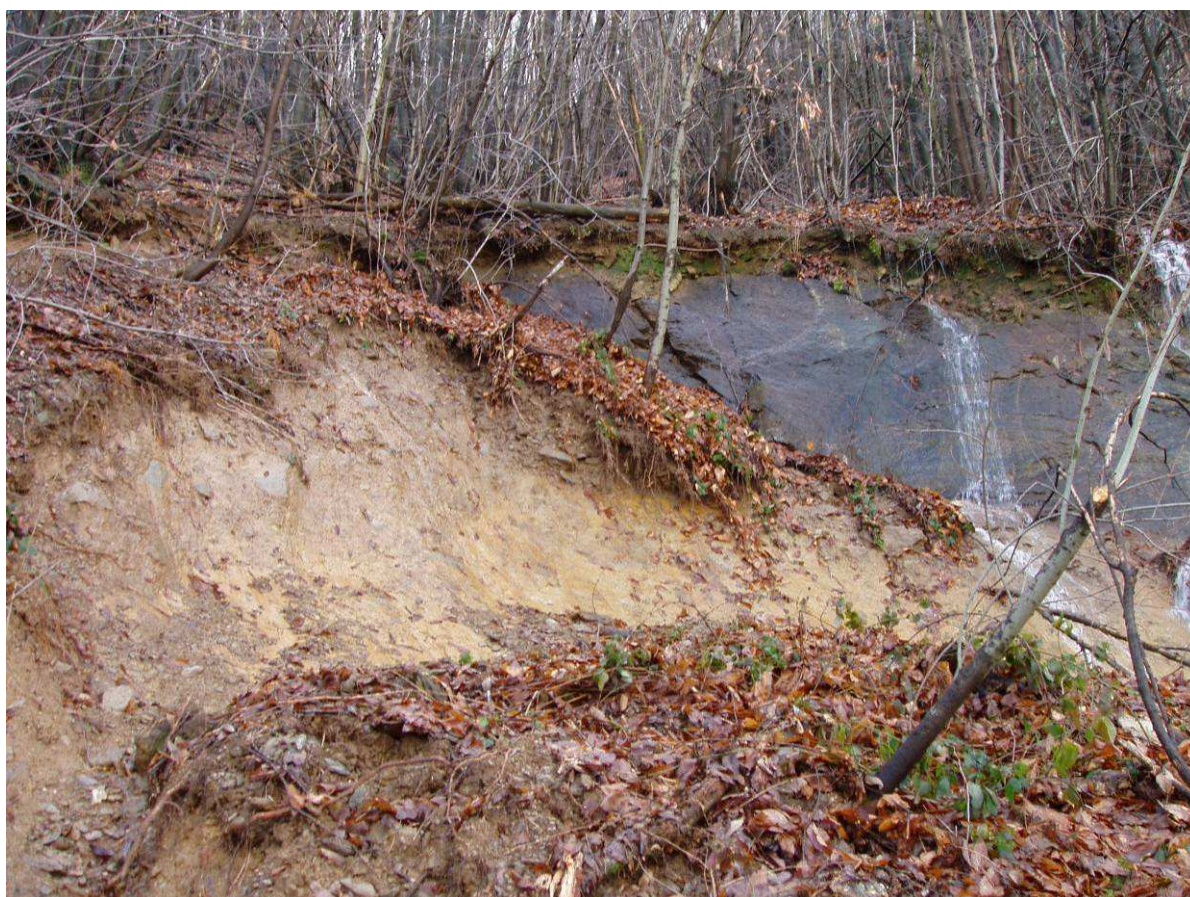
In corrispondenza della scarpata di monte della strada Fonte Bianco circa a quota 590 m s.l.m. la frana di scivolamento si è innescata a causa delle sovrappressioni originate dal ruscellamento concentrato e molto abbondante presumibilmente di drenaggio di un corpo di frana esistente, causando la venuta a giorno di roccia che può costituire parte di un trovante di grande volume o parte del substrato. Il coronamento della frana interessa la scarpata di monte della strada per circa 50 metri di lunghezza complessivi dei quali circa 20 hanno dato origine al vero e proprio accumulo di frana. Malgrado la frana si sia innescata lungo la scarpata di monte della strada, la stessa non è stata interrotta presumibilmente grazie alla grande quantità d'acqua proveniente dal versante che ha dilavato ed allontanato il materiale franato.

Vista ravvicinata del coronamento e della scarpata di frana; sulla destra dell'immagine, le abbondanti venute d'acqua in corrispondenza della superficie rocciosa.

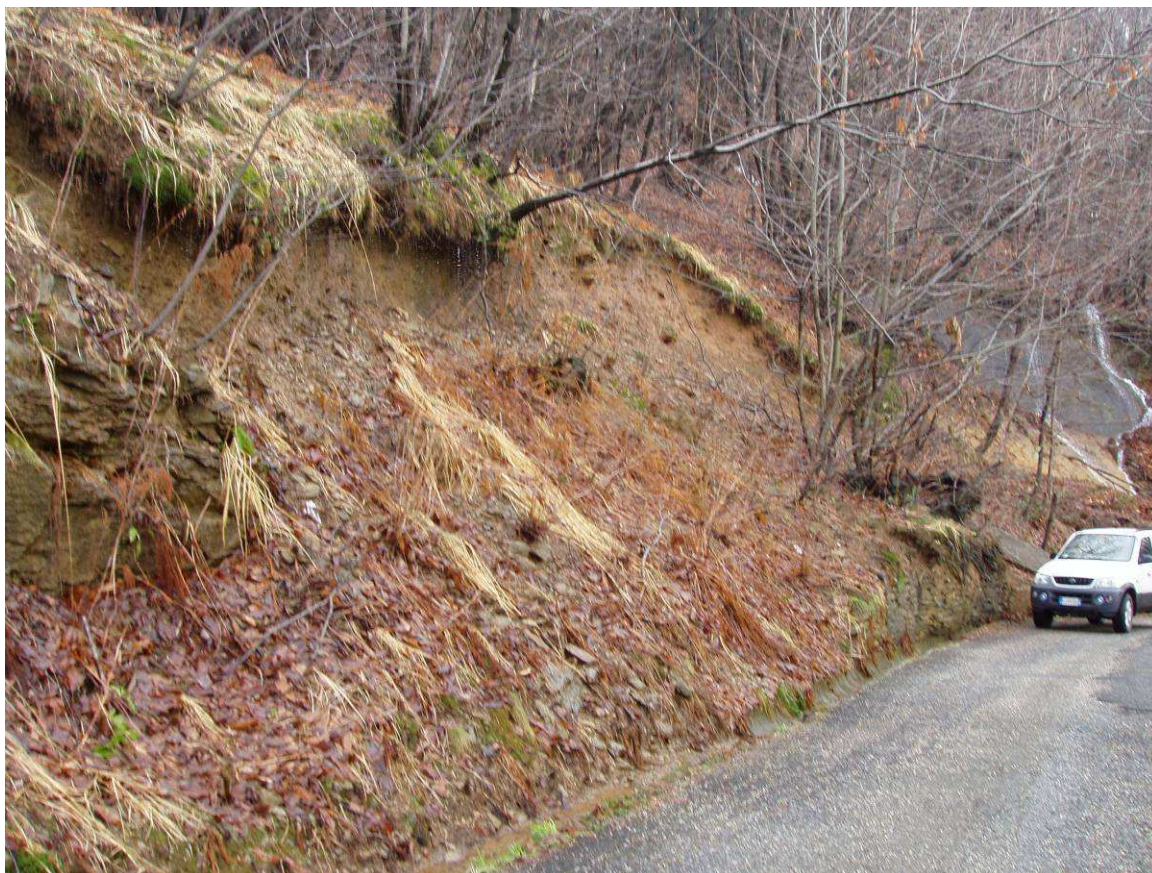
Panoramica del settore sinistro dell'orlo della scarpata di frana. Qui la scarpata risulta meno evoluta e l'accumulo di frana residuale.

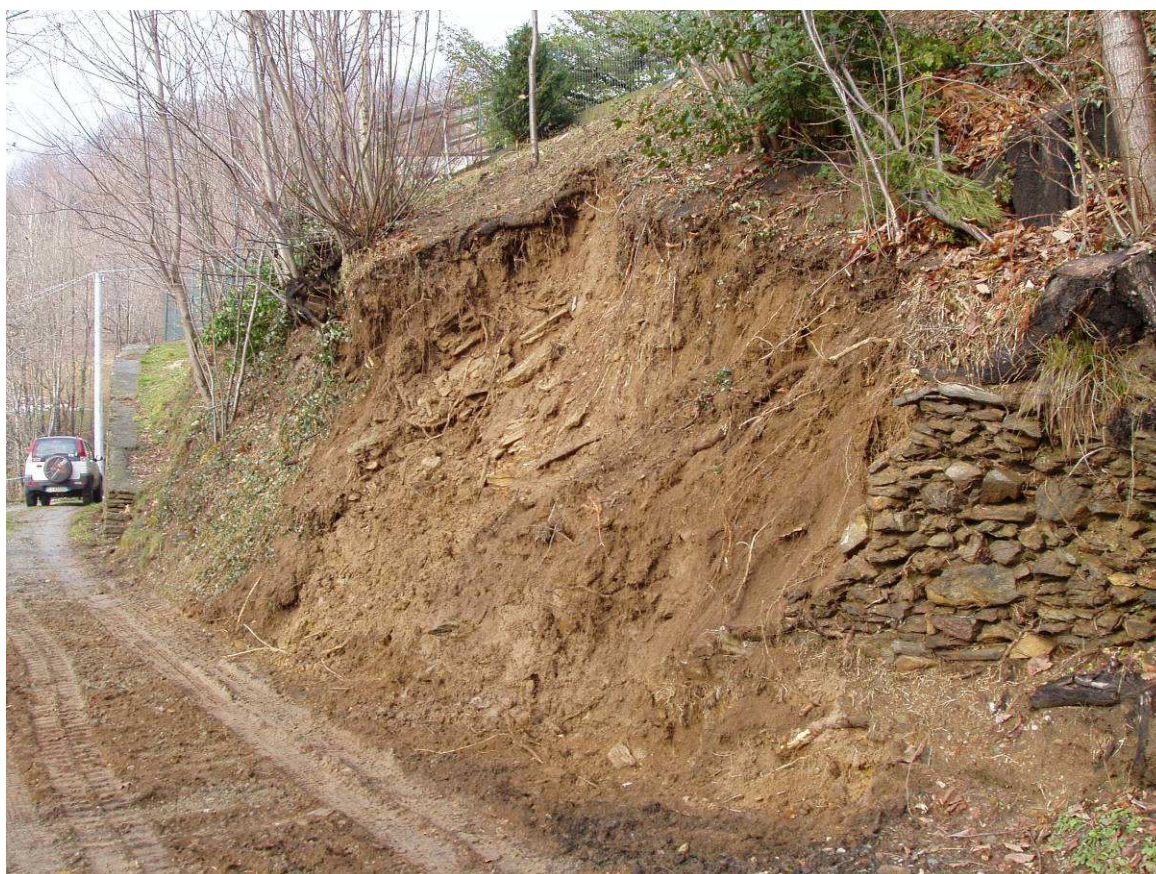
In corrispondenza della scarpata di monte della strada che porta a Cascine Bianco, la frana di scivolamento si è innescata probabilmente per imbibizione dei sedimenti costituenti la coltre di copertura del substrato roccioso. L'orlo della scarpata di frana si è impostato circa a quota 660 m s.l.m., 3 metri sopra la sede stradale, in corrispondenza di due edifici di civile abitazione presenti qualche metro più sopra. Il fenomeno ha asportato parzialmente un muretto a secco presente a sostegno della scarpata e il materiale detritico franato ha superato la sede stradale riversandosi in parte sulla scarpata di valle. Al momento del sopralluogo l'accumulo di frana, che ingombrava la strada per un fronte di circa 10 metri, era stato completamente rimosso.

Vista della frana che ha interrotto parzialmente la strada.

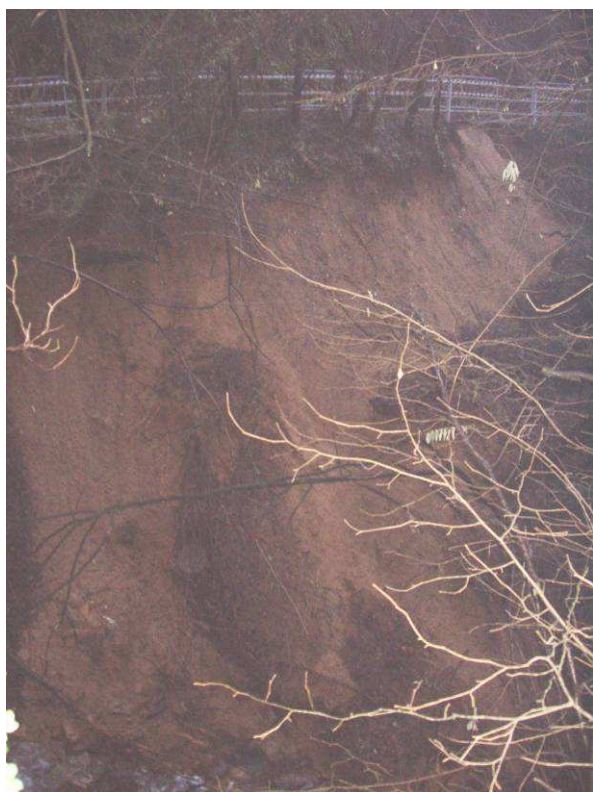
coltre di copertura del substrato roccioso lungo il fianco di una profonda incisione in cui scorre un rio senza nome. L'orlo della scarpata di frana si è impostato in corrispondenza del manto stradale asportandone parte per una profondità di circa 50 centimetri e lunghezza di circa 2 metri lungo il ciglio della strada. Al momento del sopralluogo il tratto di strada in corrispondenza della porzione di manto stradale asportata era isolato e transennato per una profondità di circa 1,5 metri e la strada era chiusa al traffico. L'accumulo di frana risultava completamente ubicato lungo il fianco dell'incisione per un'altezza pari a circa 18 metri e i detriti vegetali presenti a causa del coinvolgimento della coltre arborea laterale alla strada non ingombravano l'alveo del rio.

A sinistra: vista della frana dalla curva oltre l'attraversamento del rio.

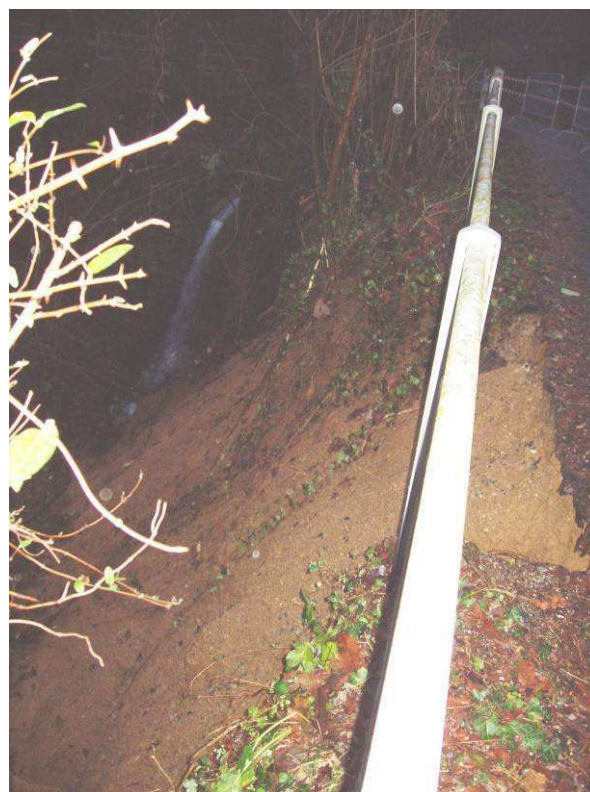
A destra: vista del ciglio della scarpata di frana che ha danneggiato il sedime stradale.
