*Assemblea di bacino del Torrente Pellice
Pinerolo 04/07/2019*

Progetto di ripristino continuità biologica alla soglia del Ponte Vigone- Villafranca Piemonte

Soglia del Ponte Vigone – Villafranca SP 139

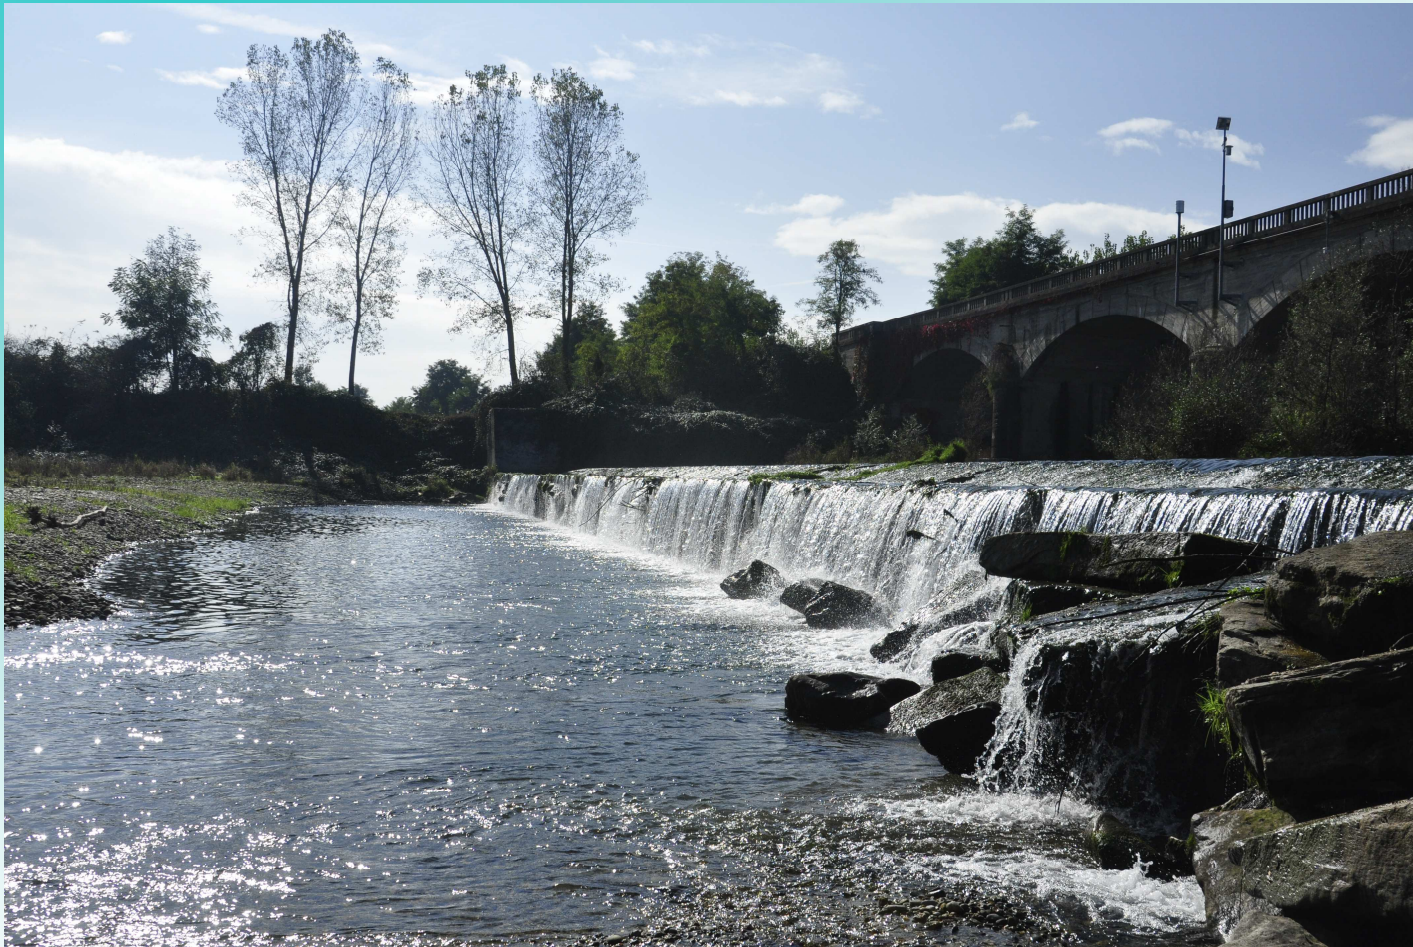
La soglia del ponte è stata erosa al piede con la conseguente formazione di un notevole salto a valle (1,75 m)
