EVENTO METEORICO DEL
15-17 DICEMBRE 2008

SCHEDE DI SOPRALLUOGO AREA NORD

Comuni di Rivalba, Casalborgone, San Sebastiano da Po

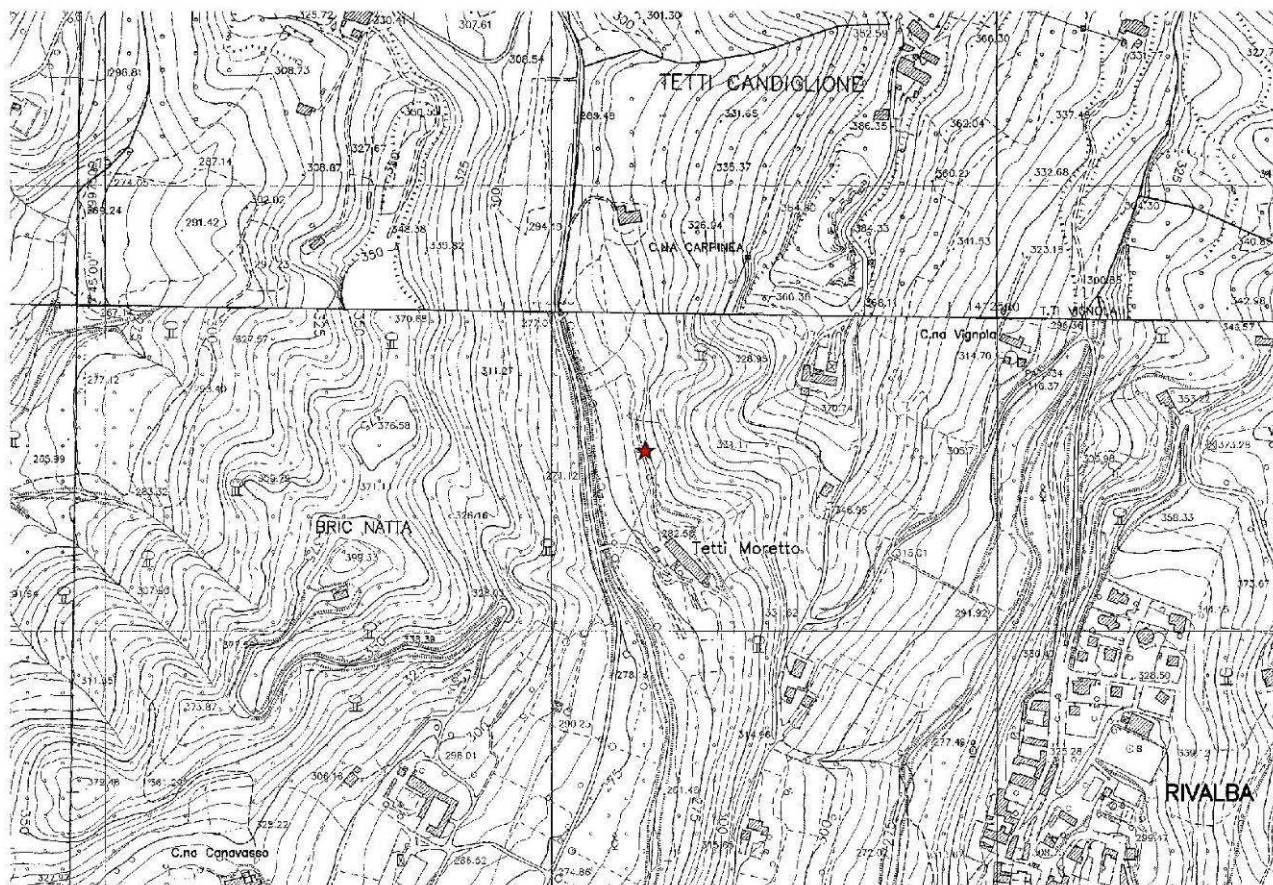
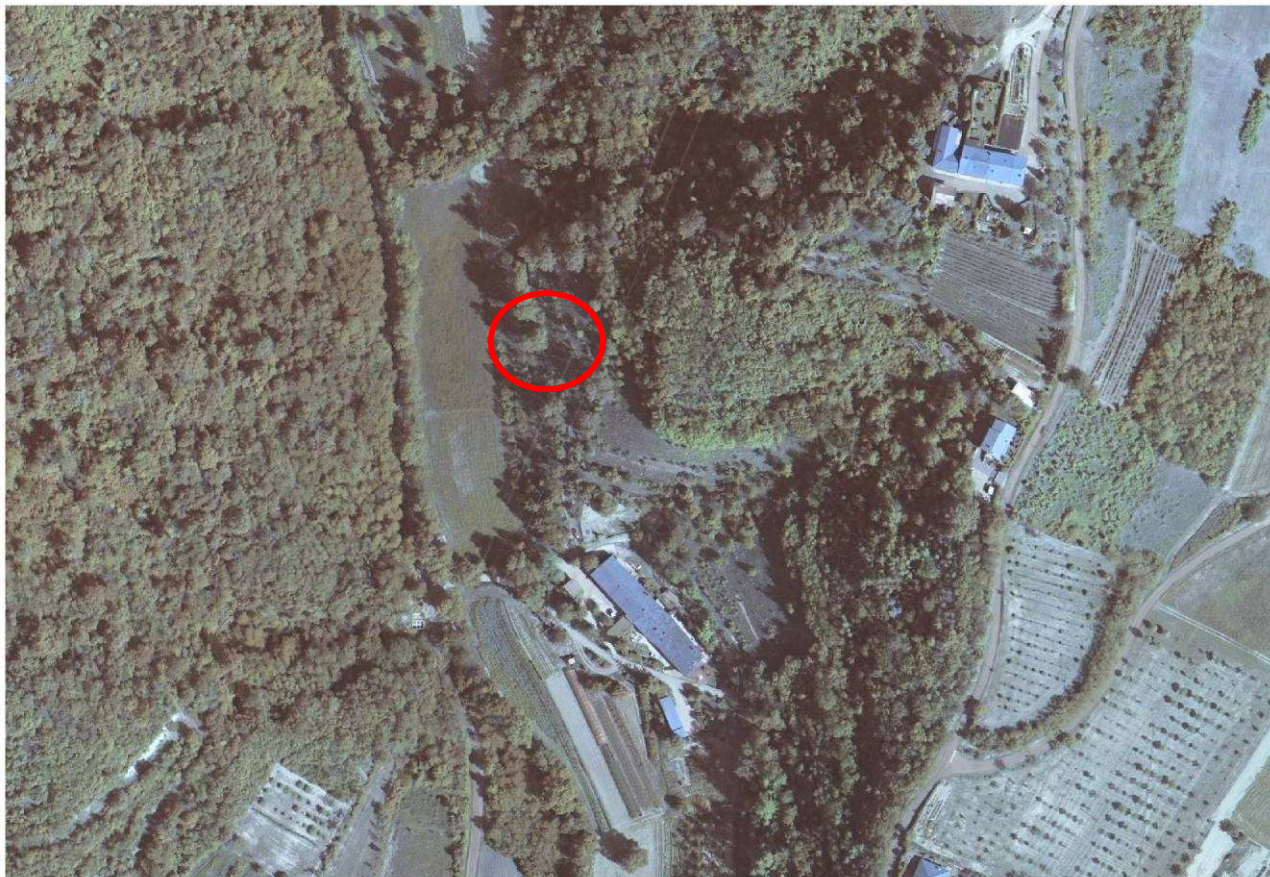
SCHEDA DI SOPRALLUOGO N. 1

Frana per scivolamento della coltre superficiale limoso - argillosa.

In corrispondenza del versante orografico sinistro della vallecola con andamento nord – sud ubicata ad ovest del centro abitato di Rivalba, alla quota di circa 300 m s.l.m., si è distaccata una modesta frana superficiale per scivolamento rotazionale evolvente a colata, a causa della fluidificazione della copertura, che ha interessato la porzione mediana del versante, senza coinvolgere centri abitati e/o infrastrutture. La zona è coltivata a frutteto.

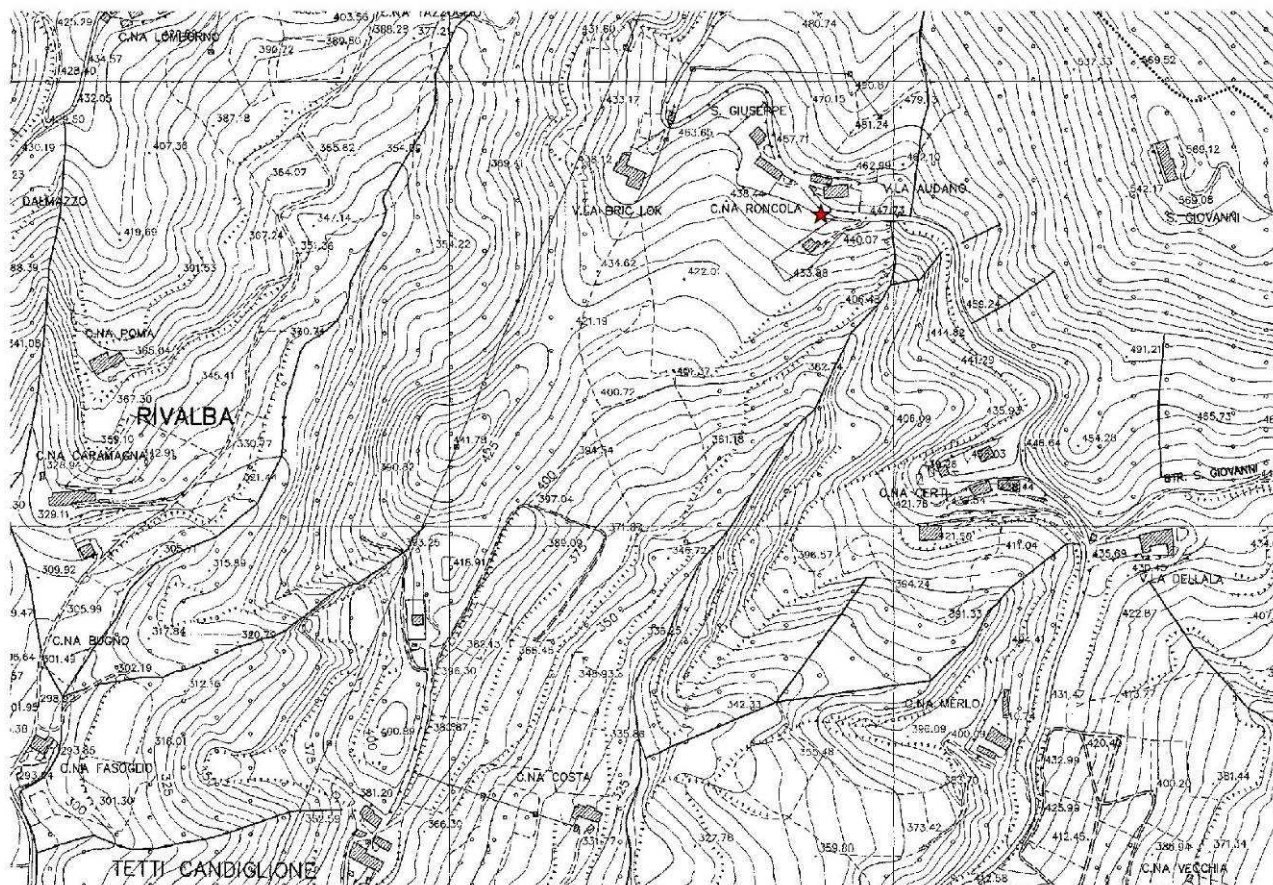
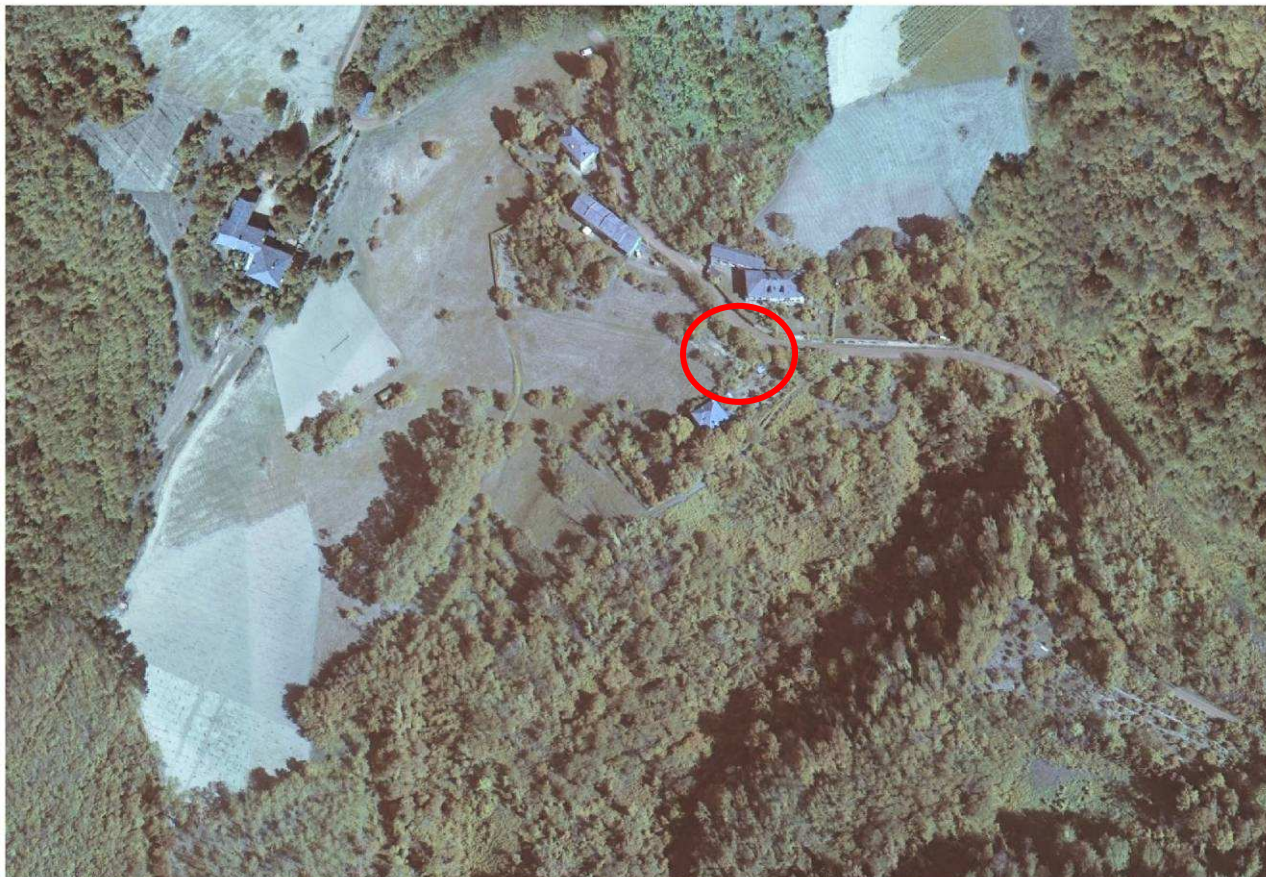
SCHEDA DI SOPRALLUOGO N. 2

Crollo di un vecchio muro in mattoni e pietra con materiale di accumulo sul sedime della strada comunale.

Vedasi la descrizione sopra. Da aggiungere che la causa del crollo è da ricercarsi nel surplus di pressione interstiziale causato dall'acqua di infiltrazione meteorica, probabilmente non drenata nel modo più corretto dalla vecchia opera di sostegno.

Al momento del sopralluogo la frana costituiva un restringimento della strada e il relativo accumulo di materiale detritico risultava già parzialmente asportato.

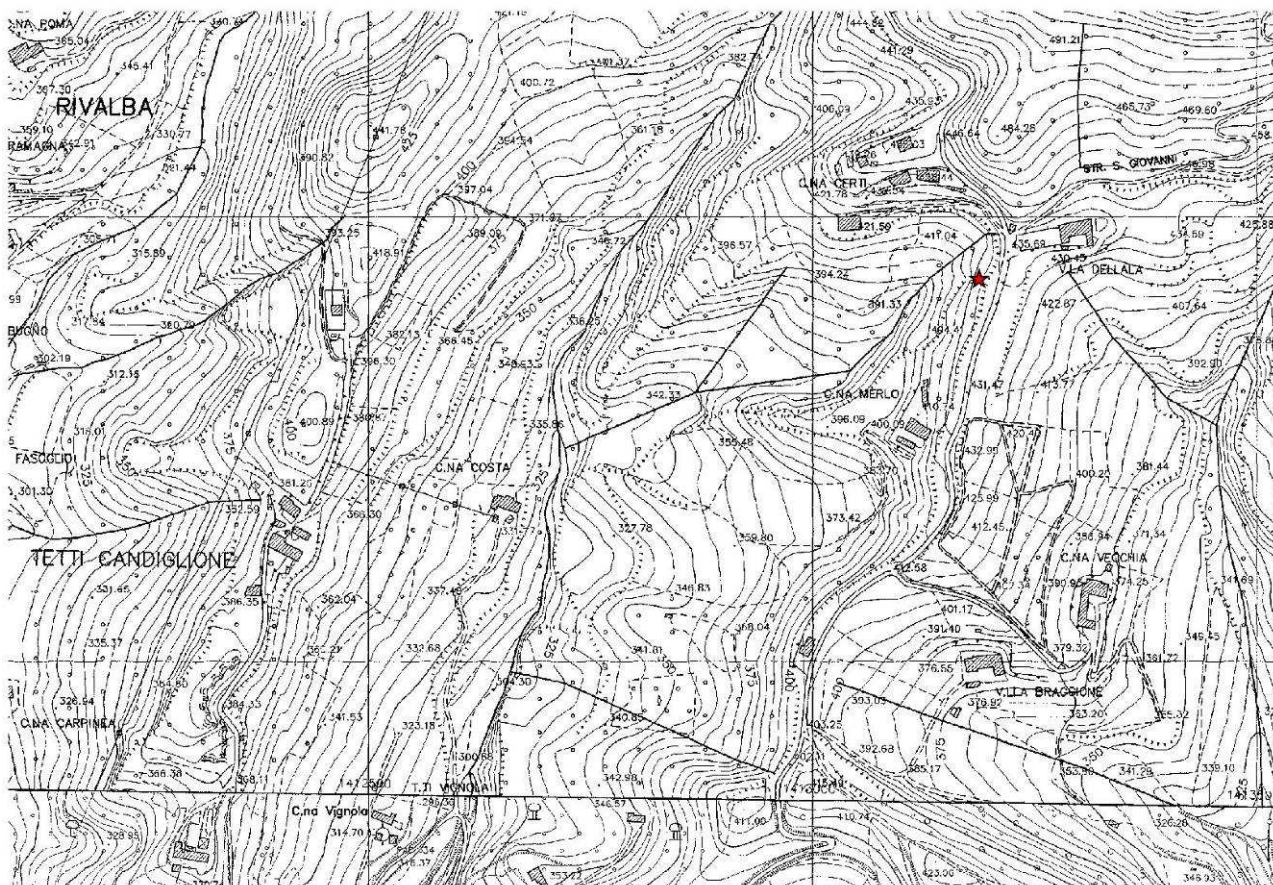
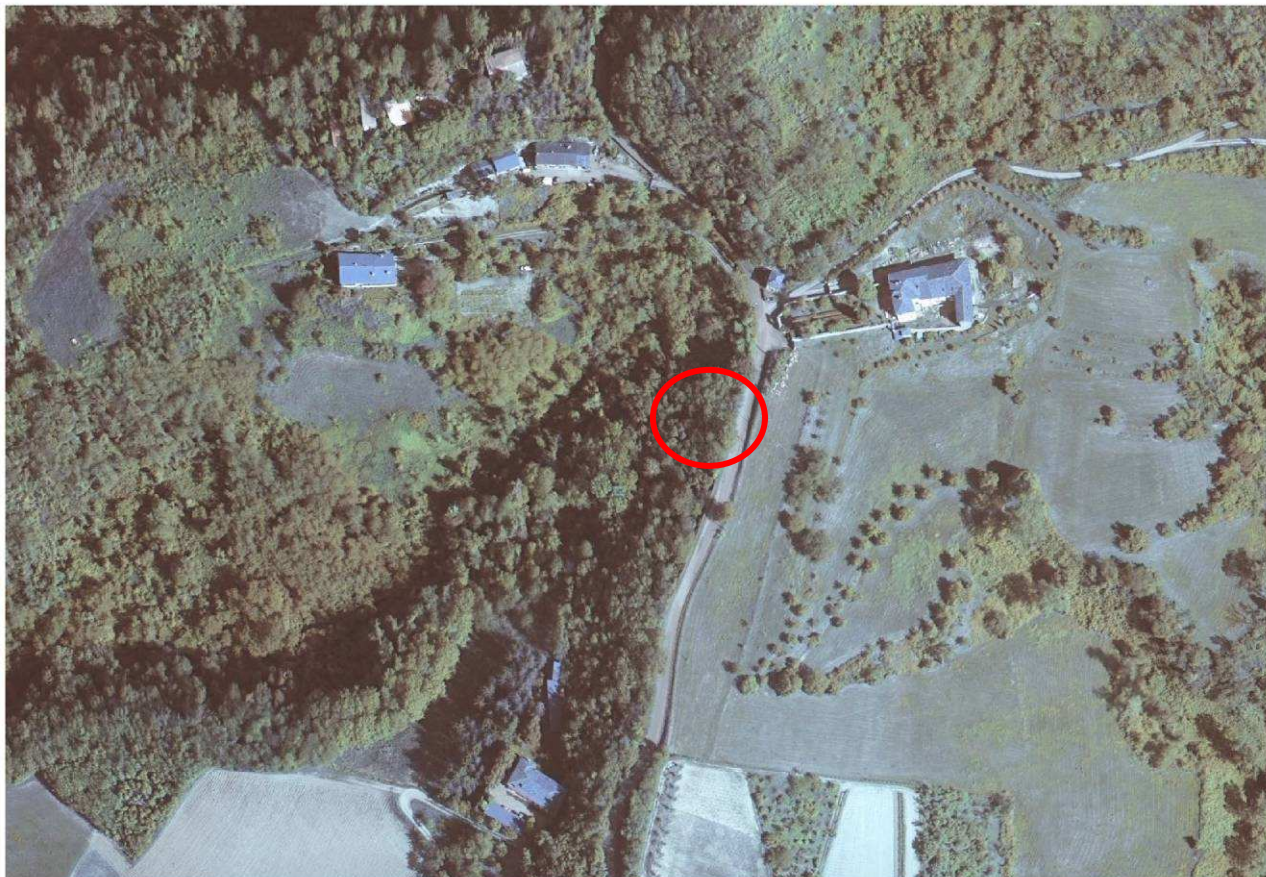
SCHEDA DI SOPRALLUOGO N. 3

Frane superficiali che hanno interessato la scarpata lato monte della strada comunale.

In corrispondenza della scarpata di monte della strada comunale si sono innescate alcune modeste frane per fluidificazione delle coperture superficiali, il relativo materiale di accumulo si è depositato sul sedime stradale, ma è già stato rimosso alla data del sopralluogo.

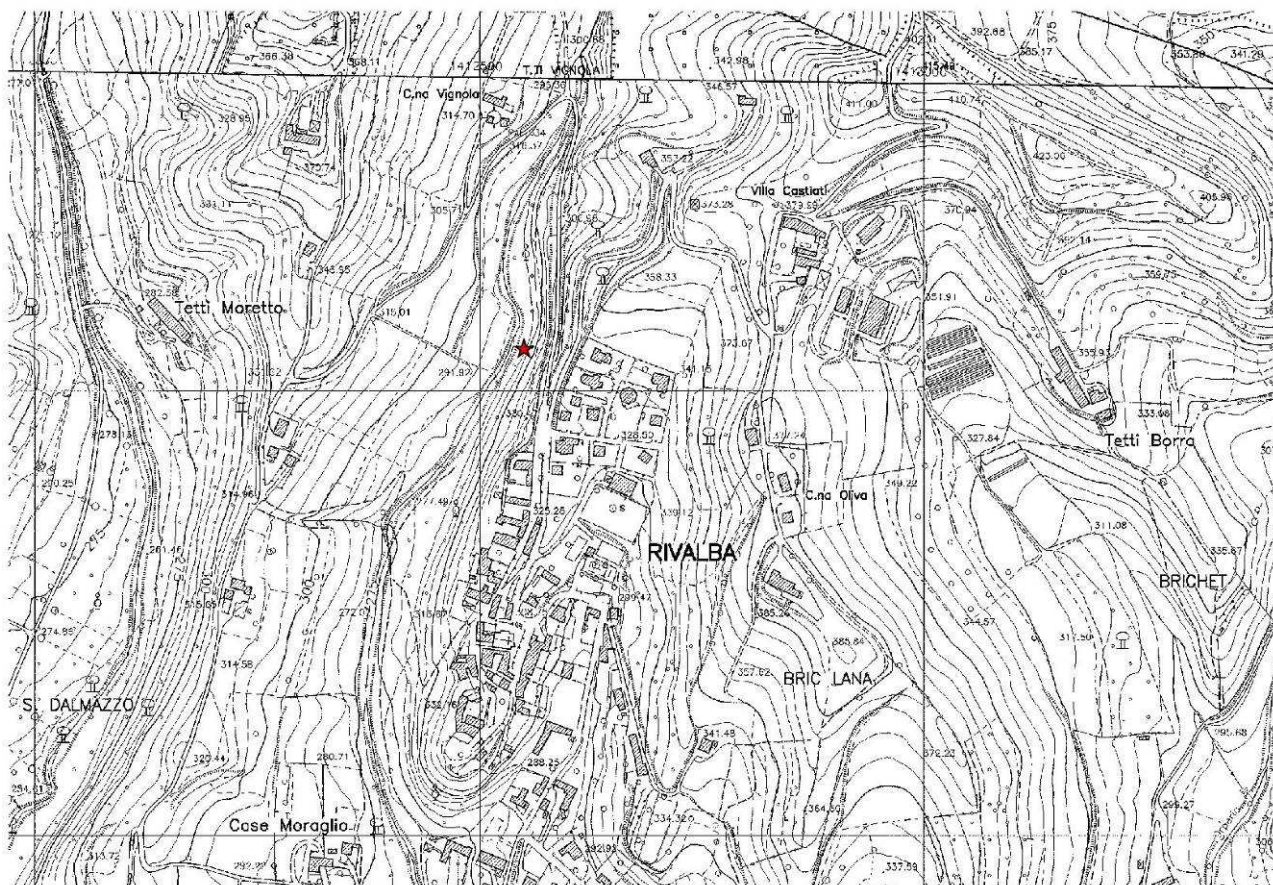
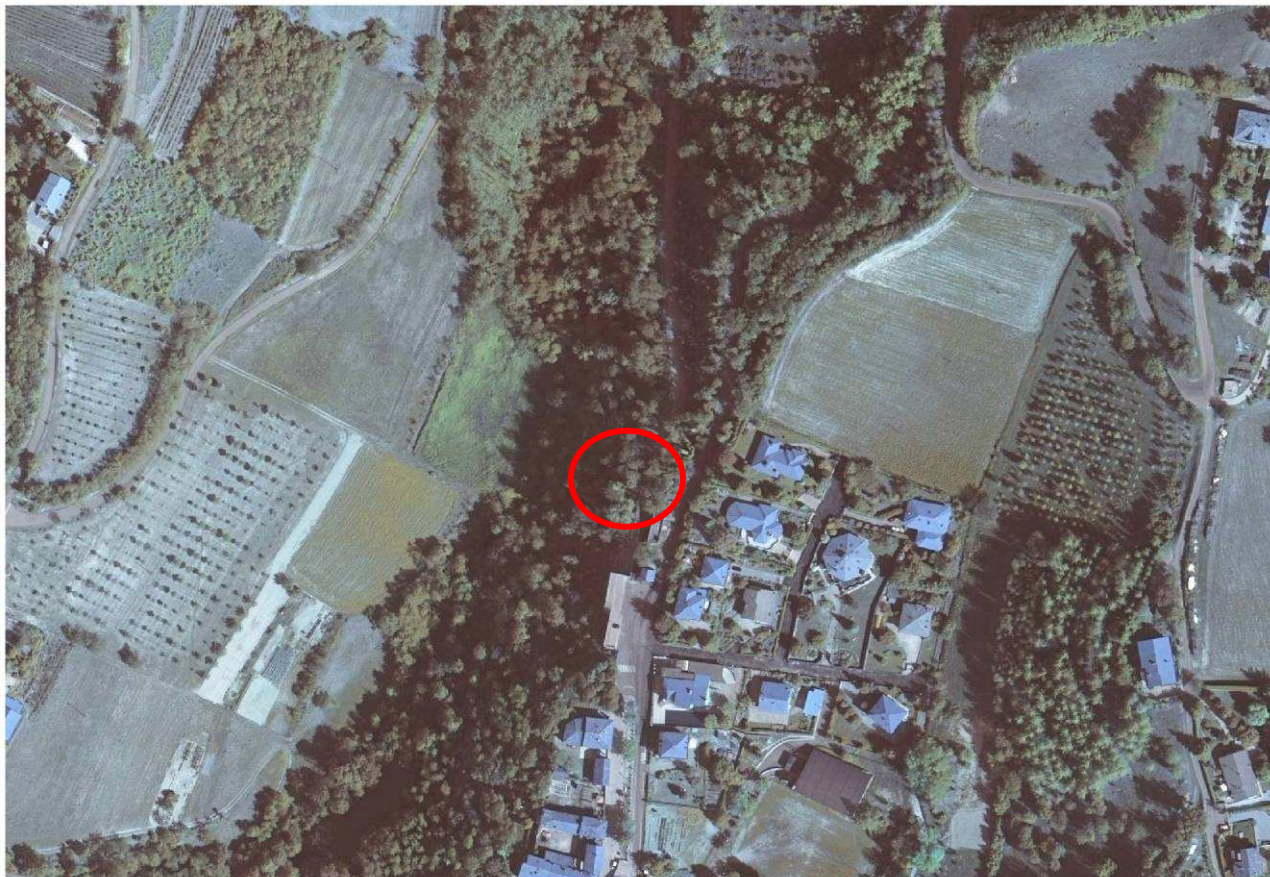
SCHEDA DI SOPRALLUOGO N. 4

Scivolamento rotazionale della coltre superficiale evolvente in colata .

In corrispondenza di una scarpata assai acclive , ricoperta da vegetazione boschiva, costituente la porzione basale del versante sulla cui sommità giace il centro abitato di Rivalba, si è innescata una frana lunga e stretta che ha interessato esclusivamente le coltri superficiali limoso – argillose. La nicchia di distacco, ubicata a circa 330 m s.l.m., coincide all'incirca con il lato valle della strada comunale soprastante; quest'ultima è stata danneggiata dalla frana, è crollato il guardarail, si vedono alcuni sostegni divelti e un tratto di un tubo di raccolta acque . Proprio l'errato smaltimento delle acque meteoriche potrebbe essere la causa scatenante il dissesto.

L'accumulo della frana non ha interessato zone antropizzate.

Occorre intervenire con adeguate opere di sostegno al fine di sostenere il sedime della strada e di contrastare l'arretramento della nicchia di frana.

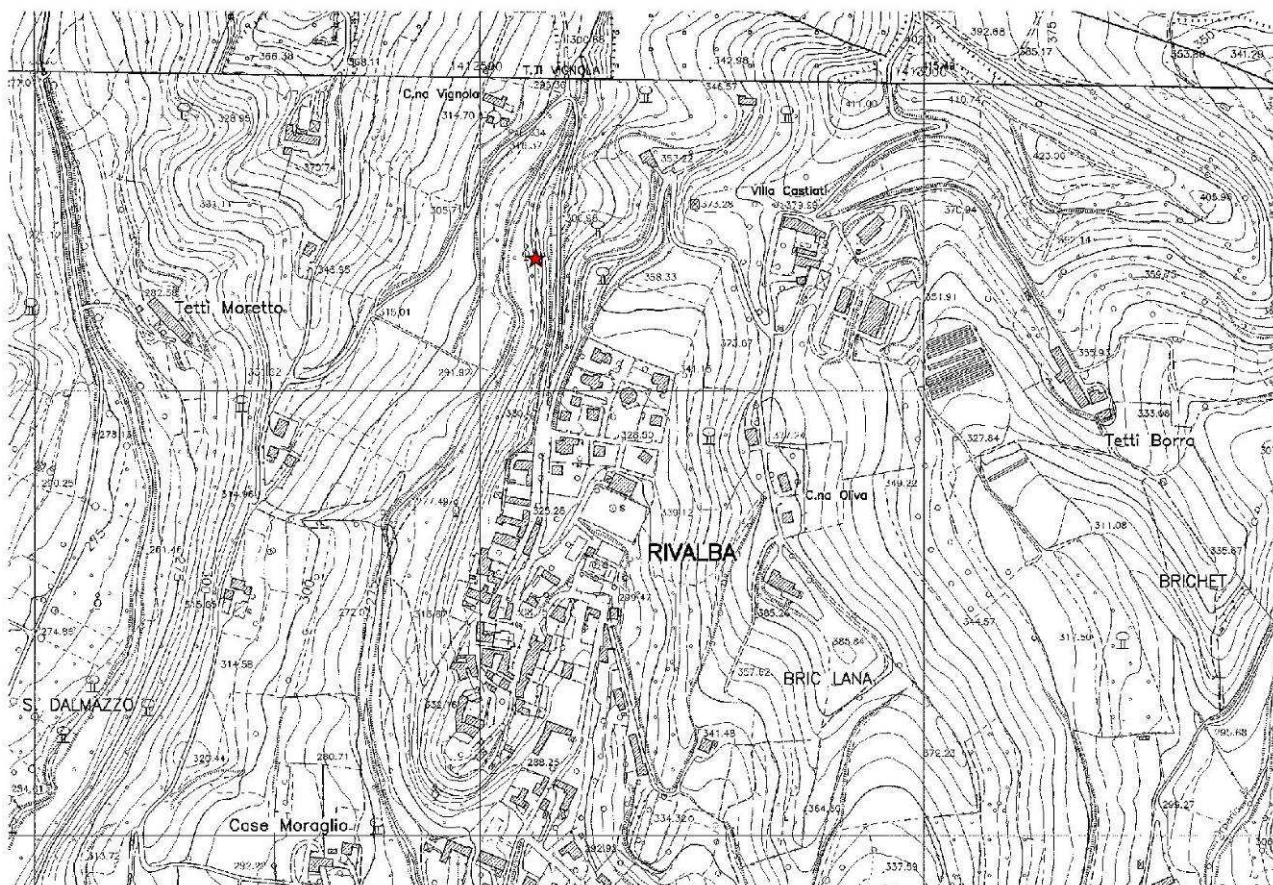
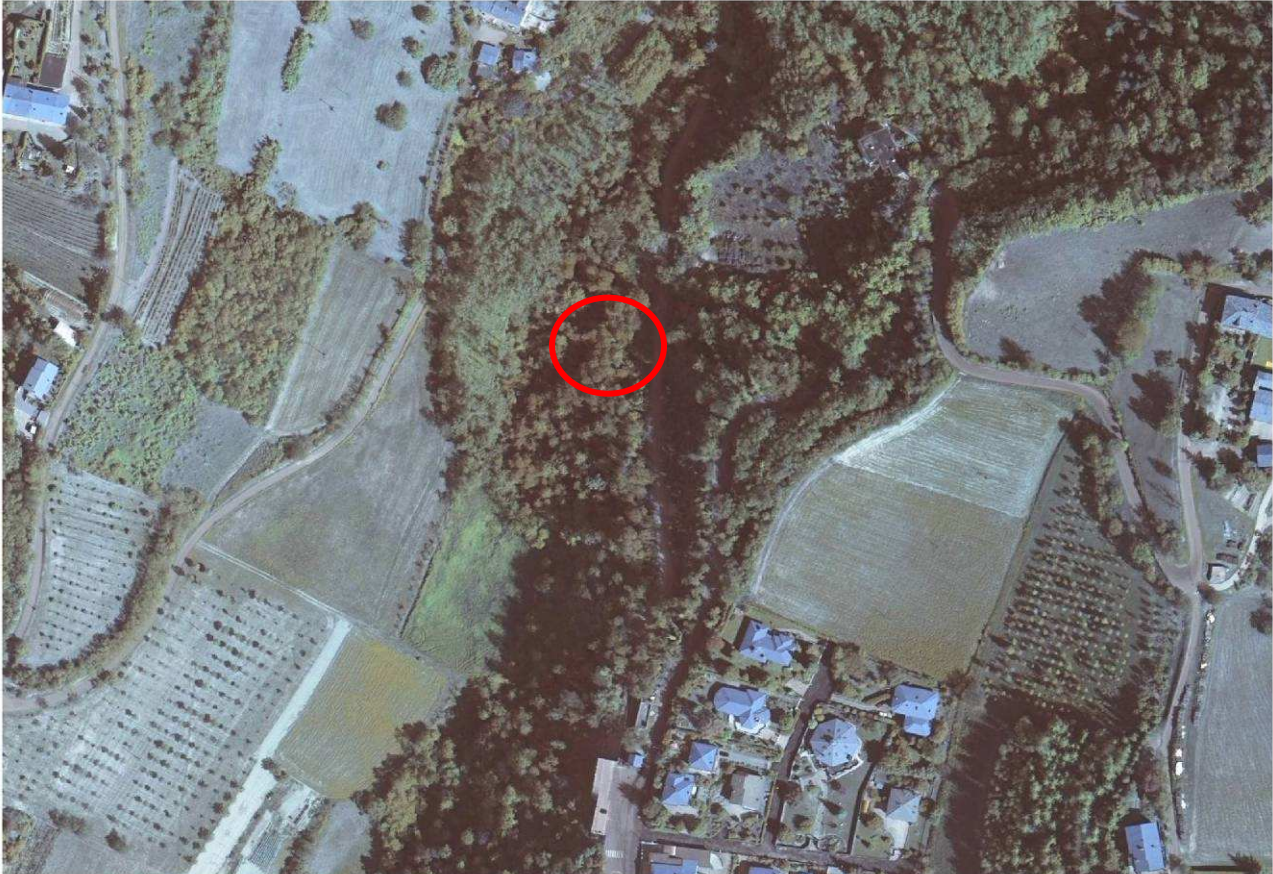
SCHEDA DI SOPRALLUOGO N. 5

Scivolamento rotazionale della coltre superficiale evolvente in colata .

In corrispondenza di una scarpata assai acclive, ricoperta da vegetazione boschiva, costituente la porzione basale del versante sulla cui sommità giace il centro abitato di Rivalba, si è innescata una frana lunga e stretta che ha interessato esclusivamente le coltri superficiali limoso – argillose. La nicchia di distacco, in questo caso, non coincide, come in precedenza, con il lato valle della strada comunale soprastante; ma è collocata ad una quota inferiore, a circa 310 m s.l.m.

L'accumulo della frana non ha interessato zone antropizzate.

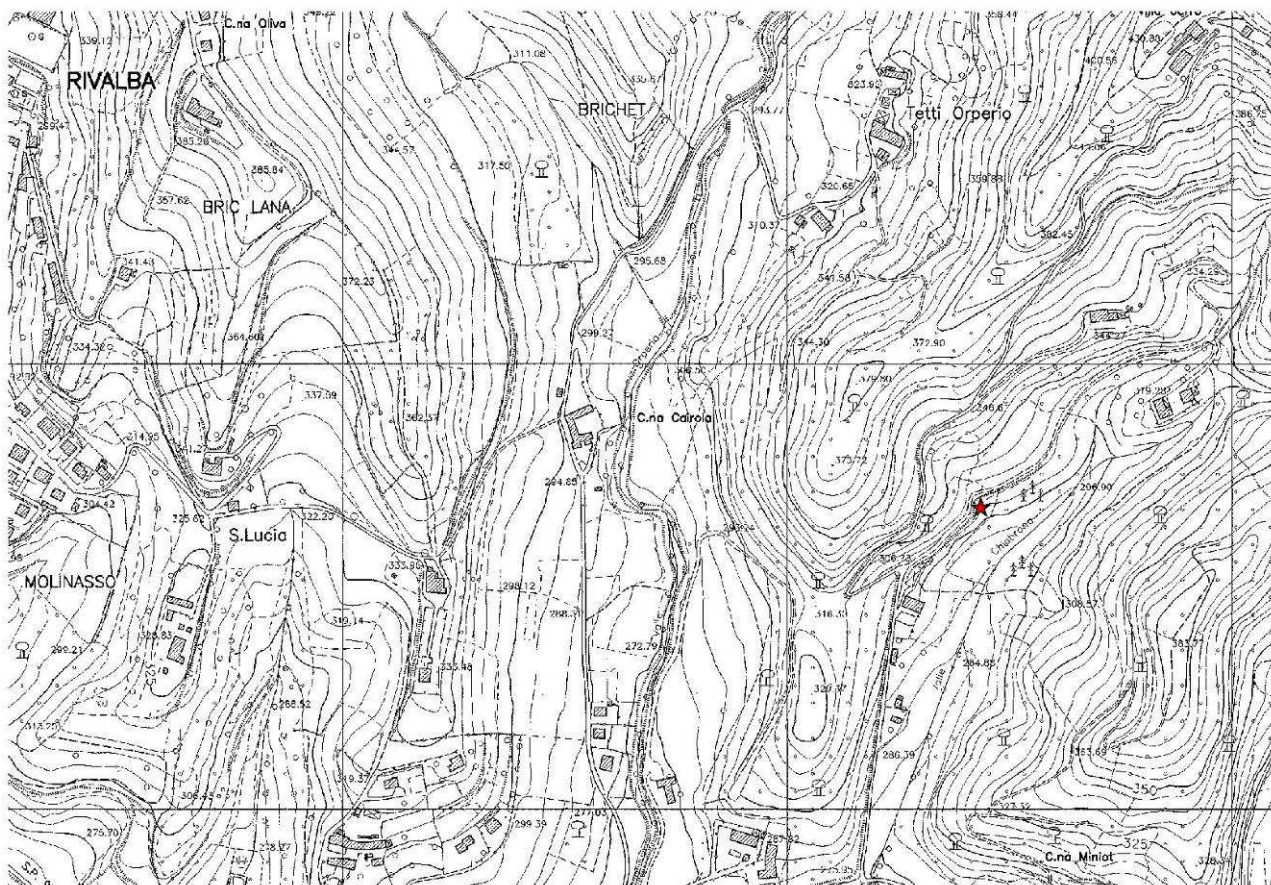
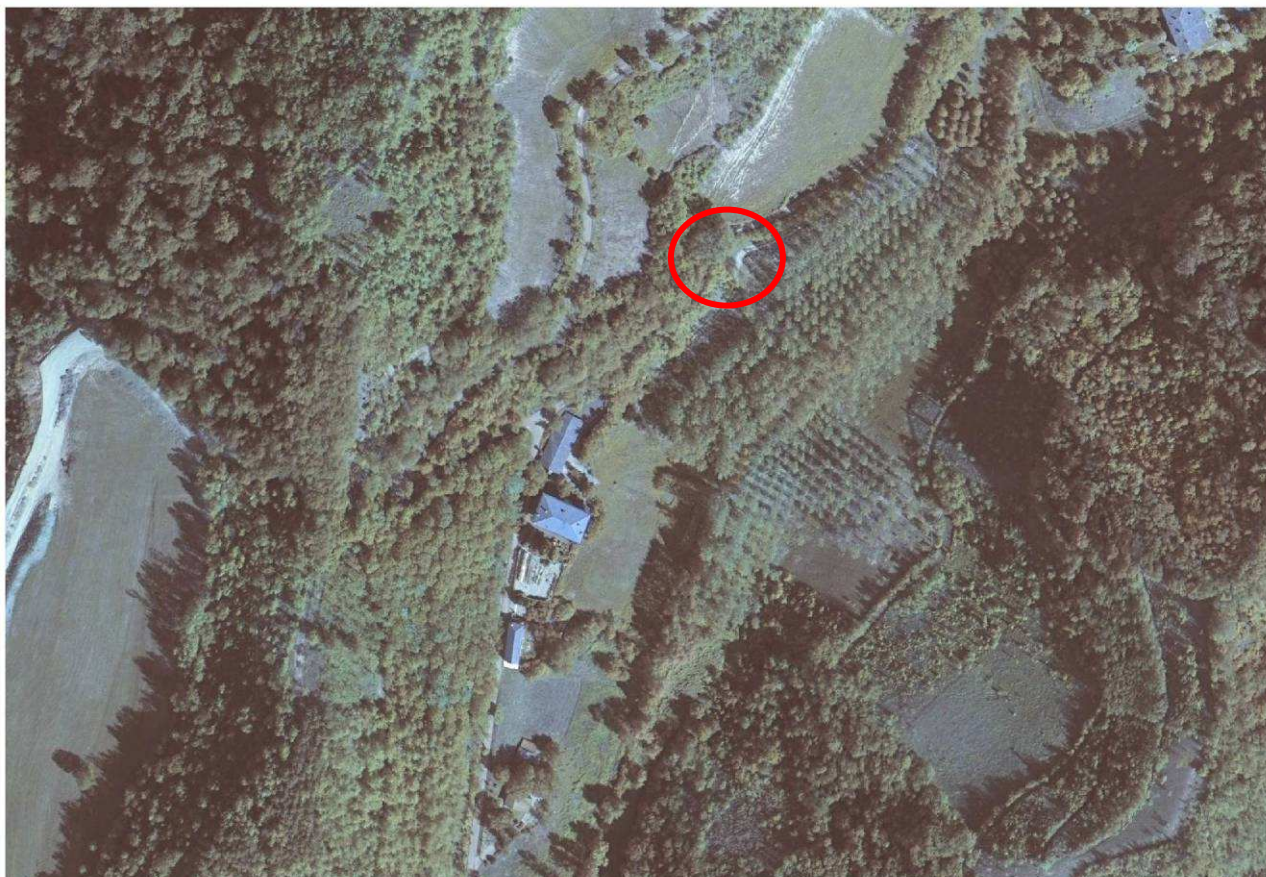
SCHEDA DI SOPRALLUOGO N. 6

Scivolamento rotazionale innescatosi nei litotipi ad elevata componente argillosa.

In questo caso, alla quota di circa 310 m s.l.m., ai piedi del versante orografico destro della vallecola solcata da un rio anonimo affluente di destra del Rio Valle Maggiore, si è innescato un fenomeno di scivolamento rotazionale con ubicazione della nicchia di distacco immediatamente a monte del sedime della strada comunale; il risultato è francamente spettacolare, in quanto parte della strada si è abbassata di almeno 2 m rispetto alla sua originaria altimetria. Inoltre, attualmente la strada non è percorribile e gli edifici ad uso residenziale da essa serviti non sono raggiungibili con automezzi. E' difficile, senza fare analisi di dettaglio, fare delle ipotesi sulle cause scatenanti il

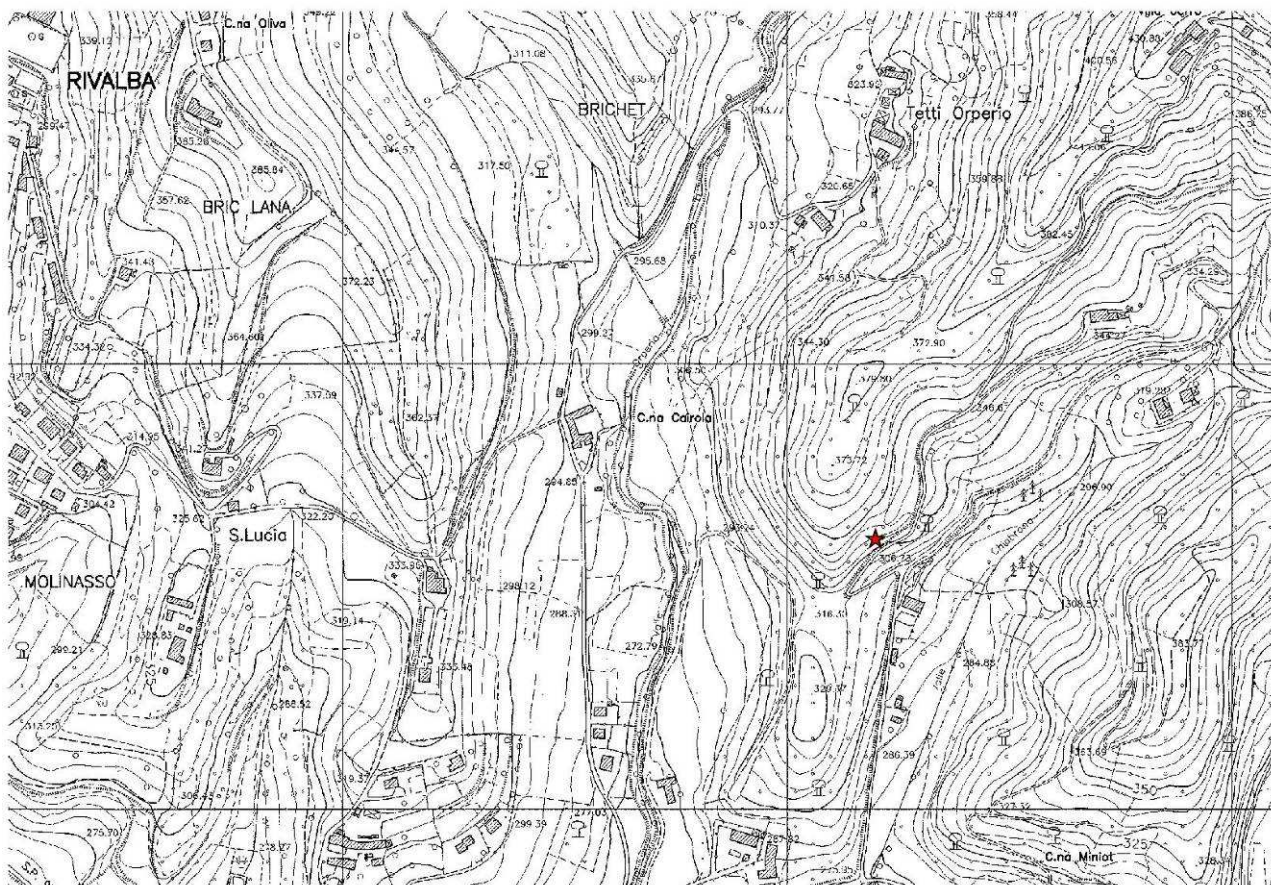
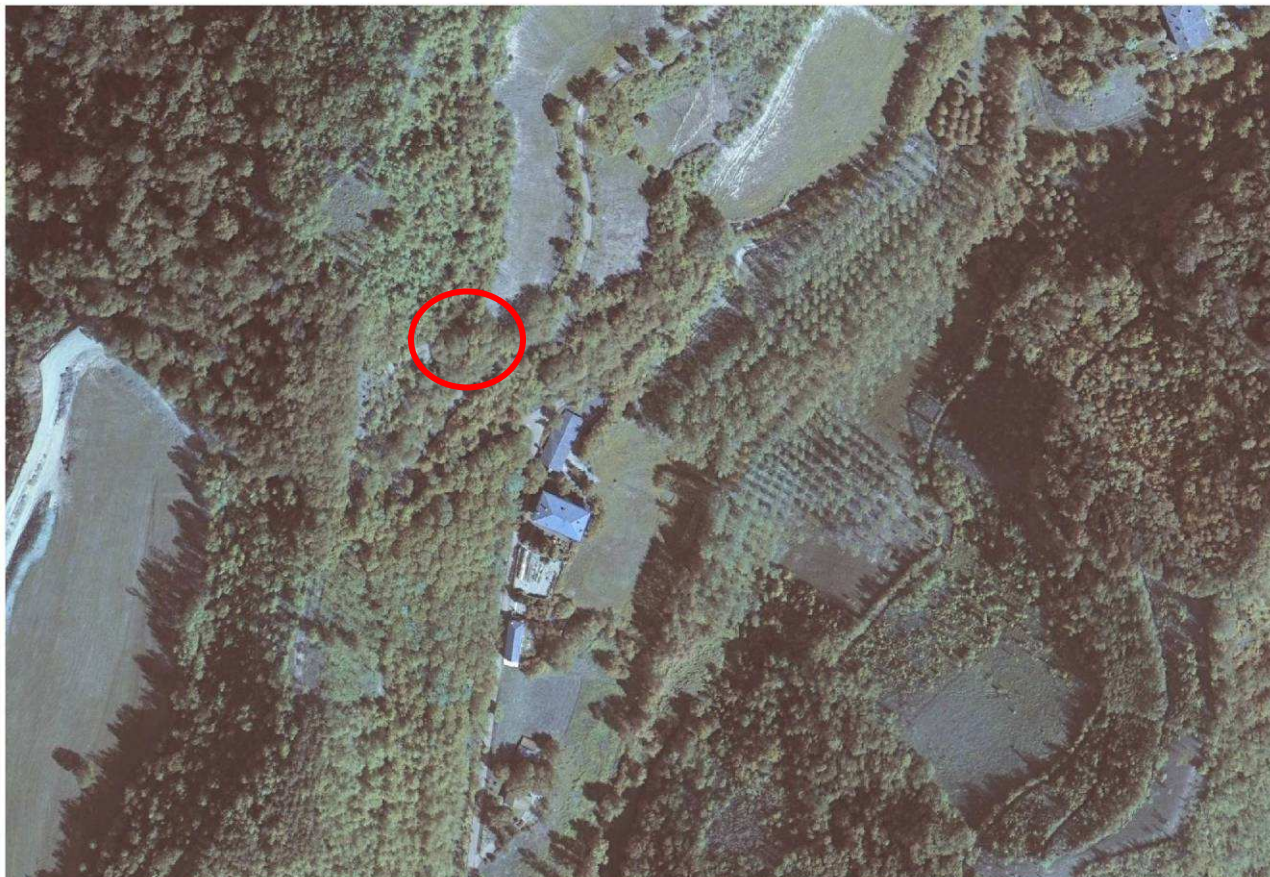
LOCALITÀ **C.NE MINIOT**

Scivolamento della coltre superficiale sul lato monte della strada.

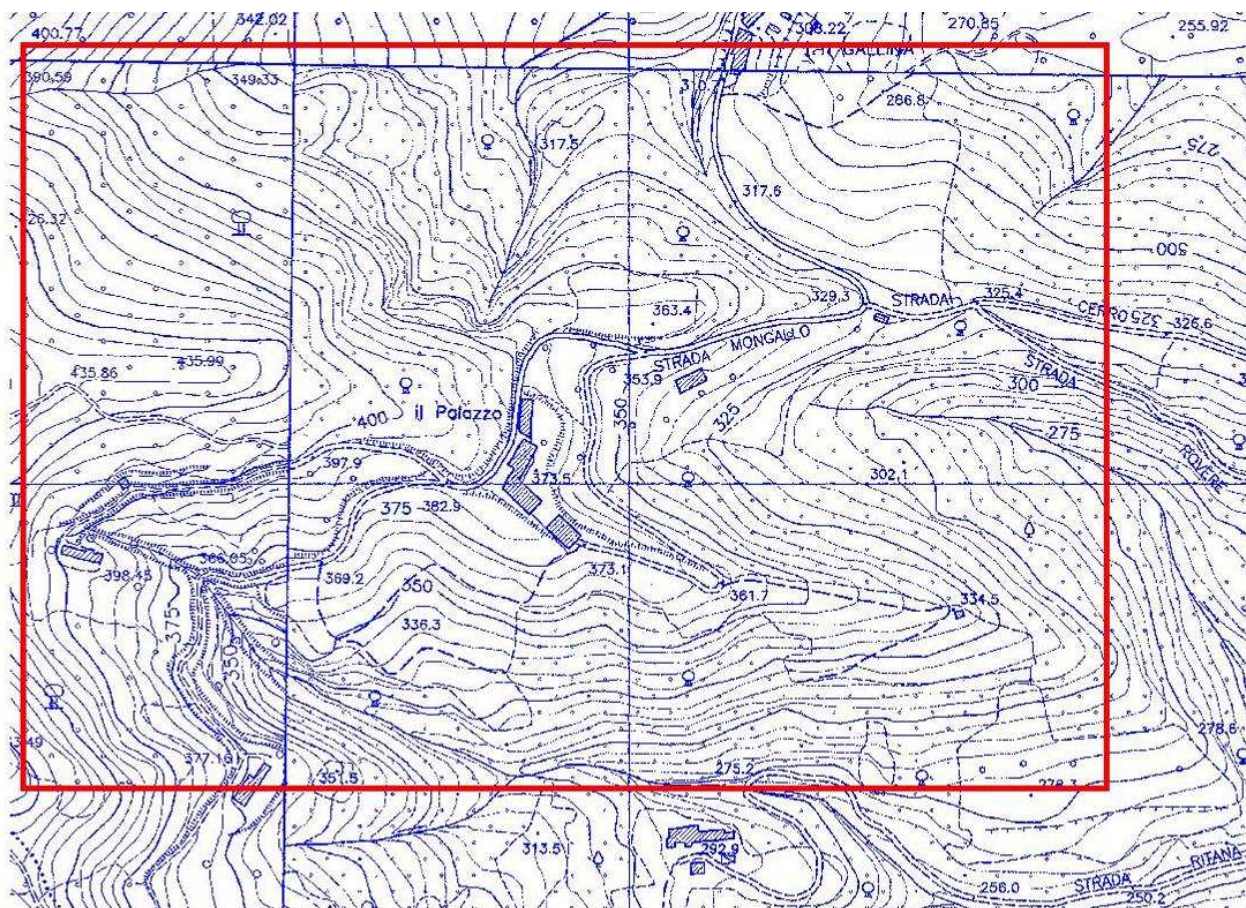
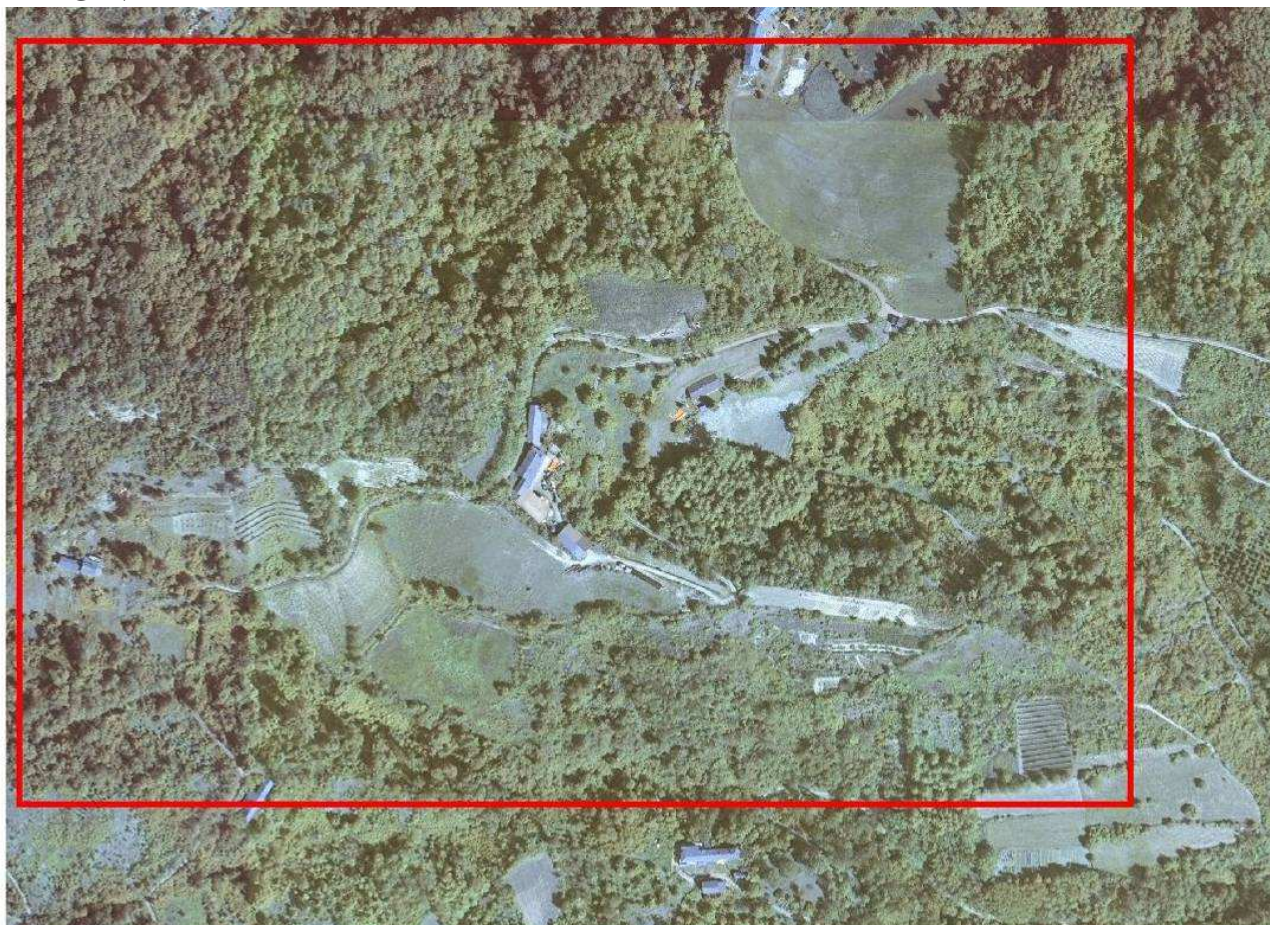
LOCALITÀ **STR. MONGALLO**

Esteso movimento franoso per fluidificazione della copertura superficiale, coinvolgente la coltre superficiale a valle di abitazione. In realtà si tratta di più aree in frana adiacenti tra loro.

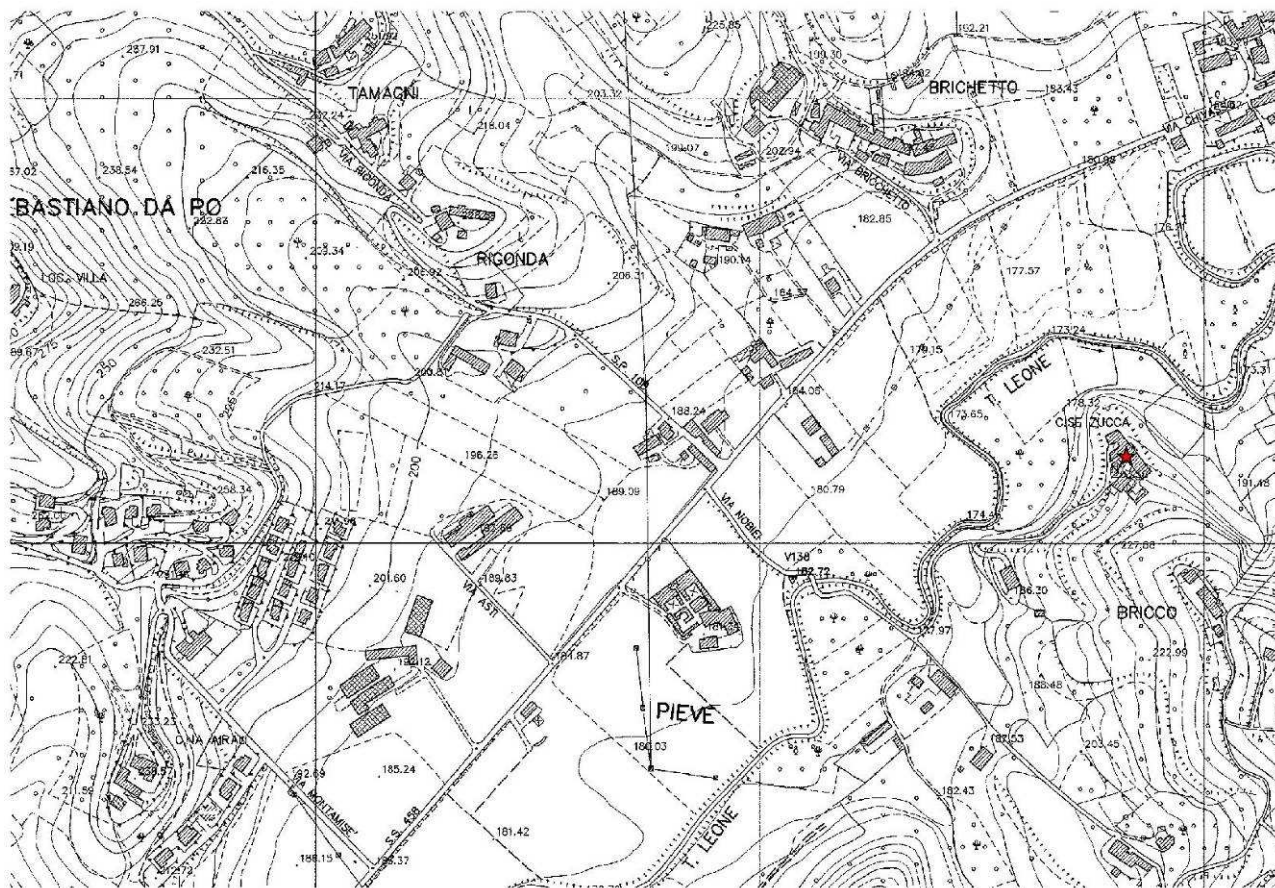
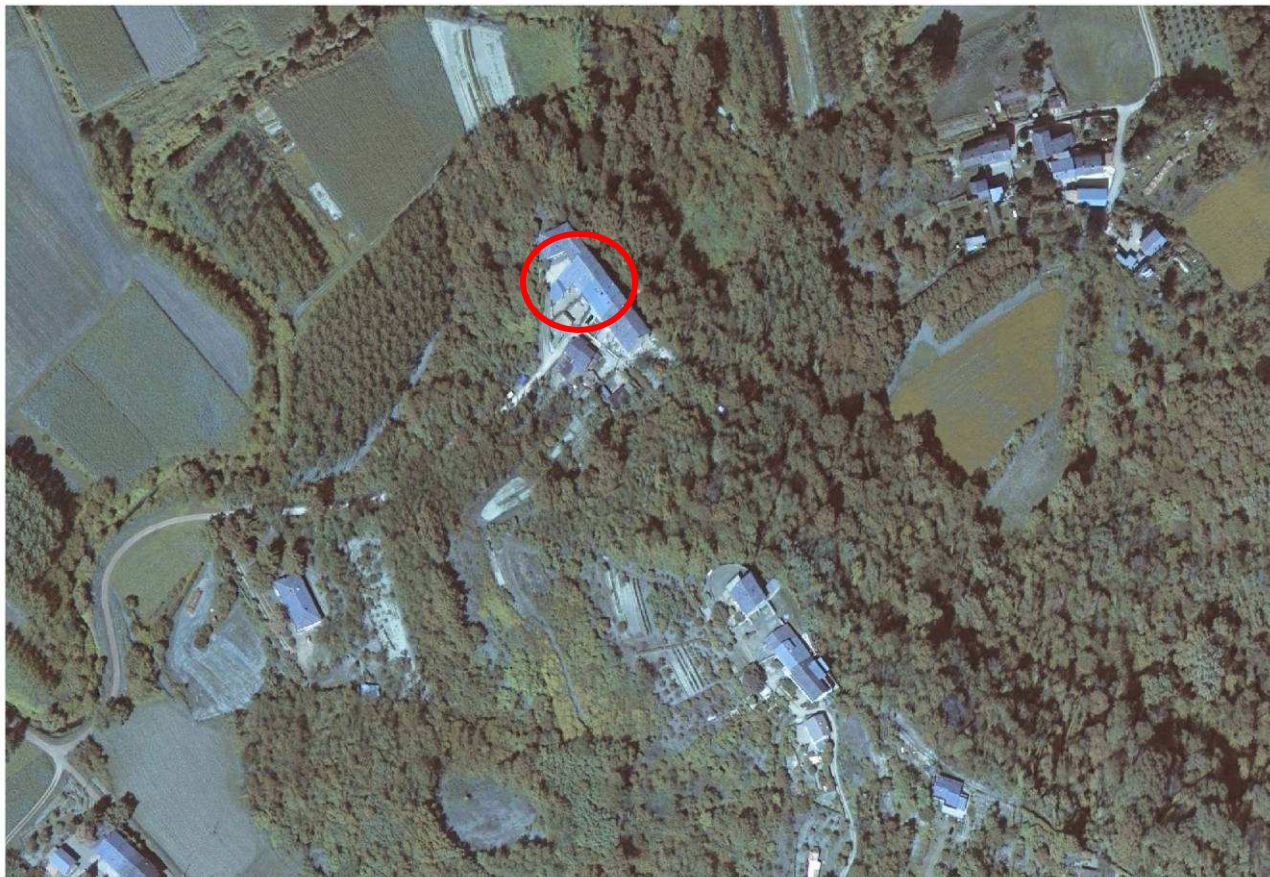
LOCALITÀ **CASE ZUCCA**

Esondazione del T. Leona
