EVENTO METEORICO DEL
15-17 DICEMBRE 2008

SCHEDE DI SOPRALLUOGO AREA SUD

Comuni di Luserna San Giovanni, Pinerolo, Cumiana

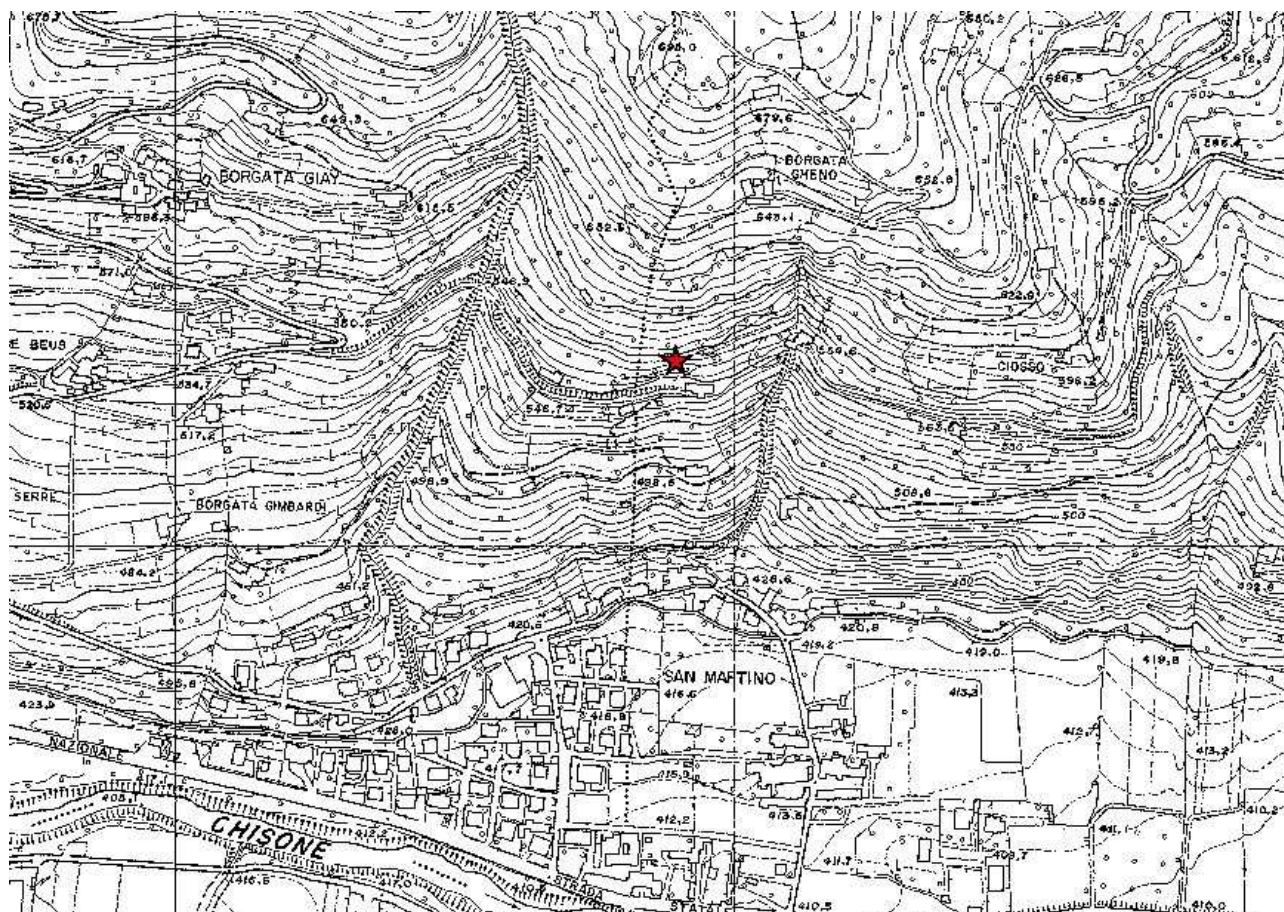
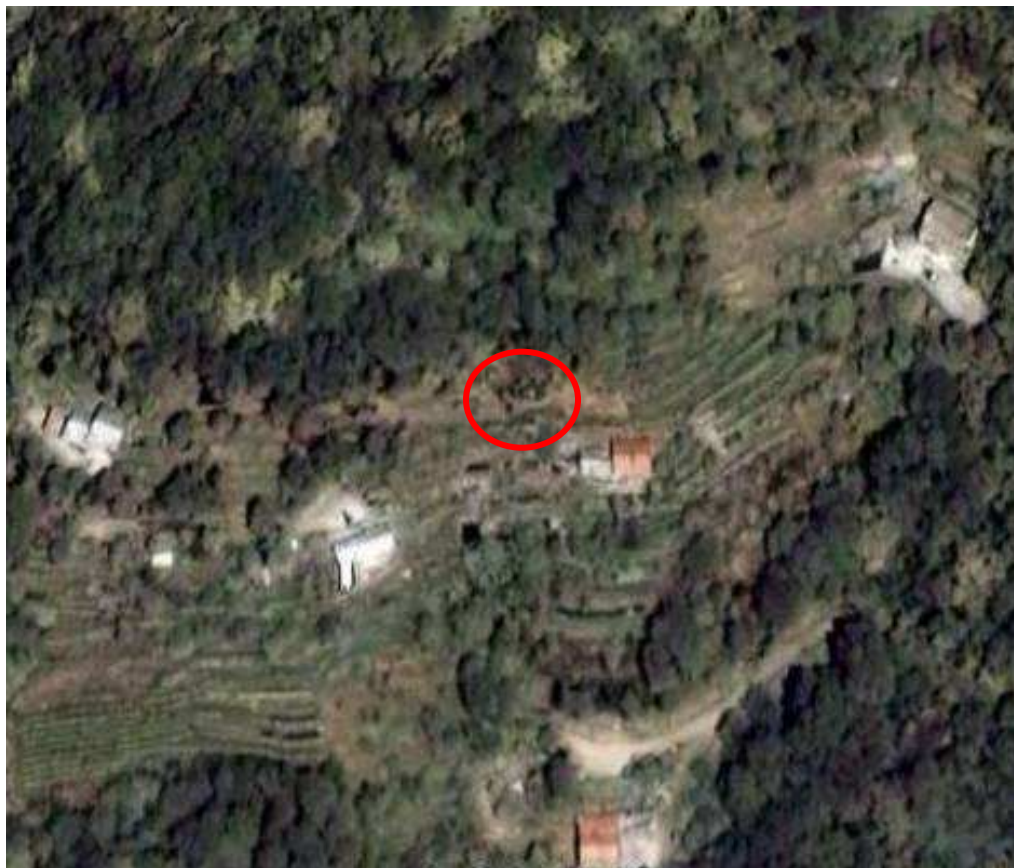
SCHEDA DI SOPRALLUOGO N. 1

Crollo di due blocchi rocciosi di volume pari a qualche metro cubo.

In corrispondenza di un costone roccioso posto circa a quota 570 m s.l.m. si sono staccati due blocchi rocciosi di volume pari a qualche metro cubo uno dei quali è rotolato circa 50 m a valle e l'altro si è arrestato in corrispondenza di un piccolo terrazzo di origine antropica 20 m a valle del costone stesso. Al momento del sopralluogo il costone si presentava parzialmente celato da arbusti e rampicanti ed in parte coperto da un telo impermeabile posto in emergenza dai vigili del fuoco per predisporre un primo sistema di impermeabilizzazione delle principali fessure rimaste aperte a

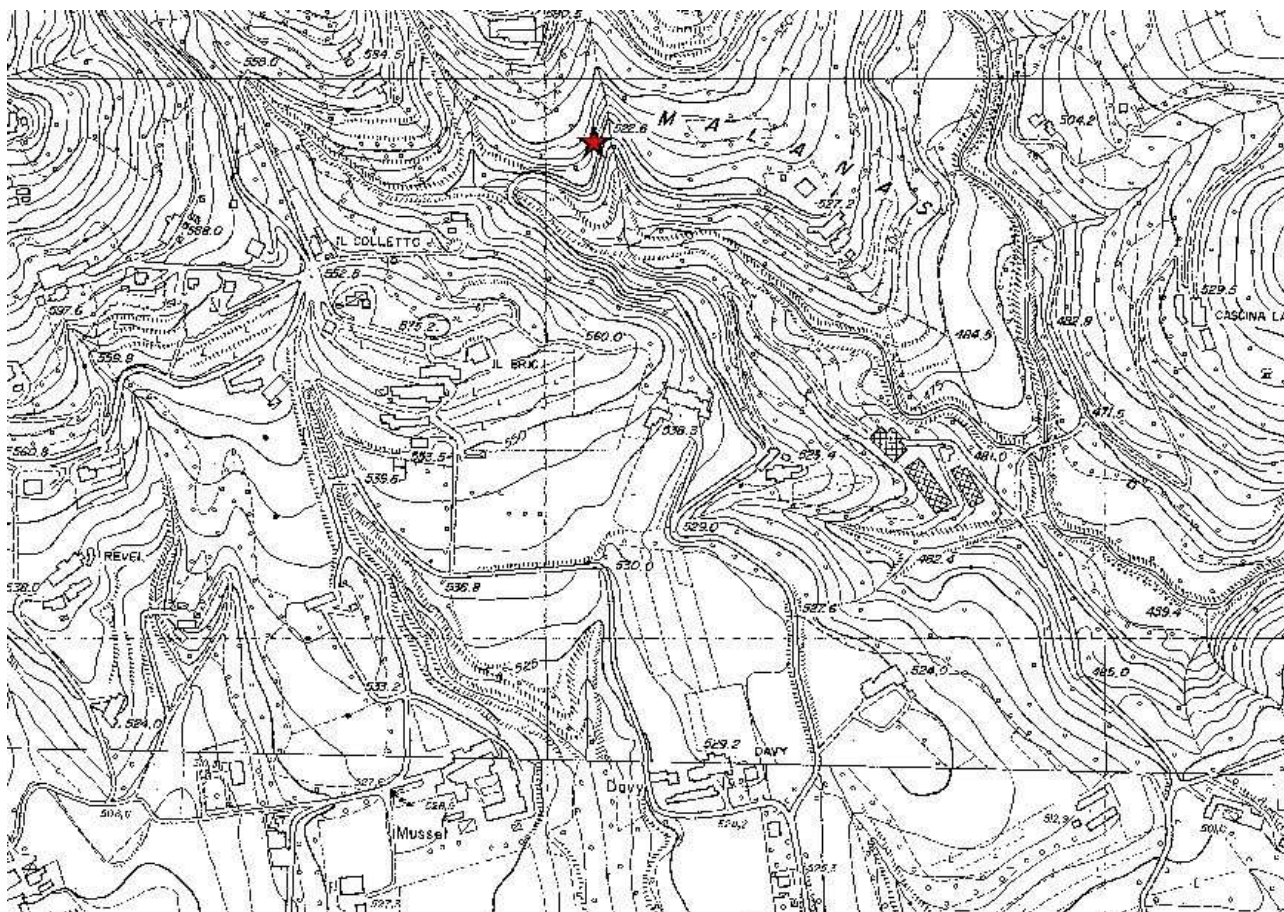
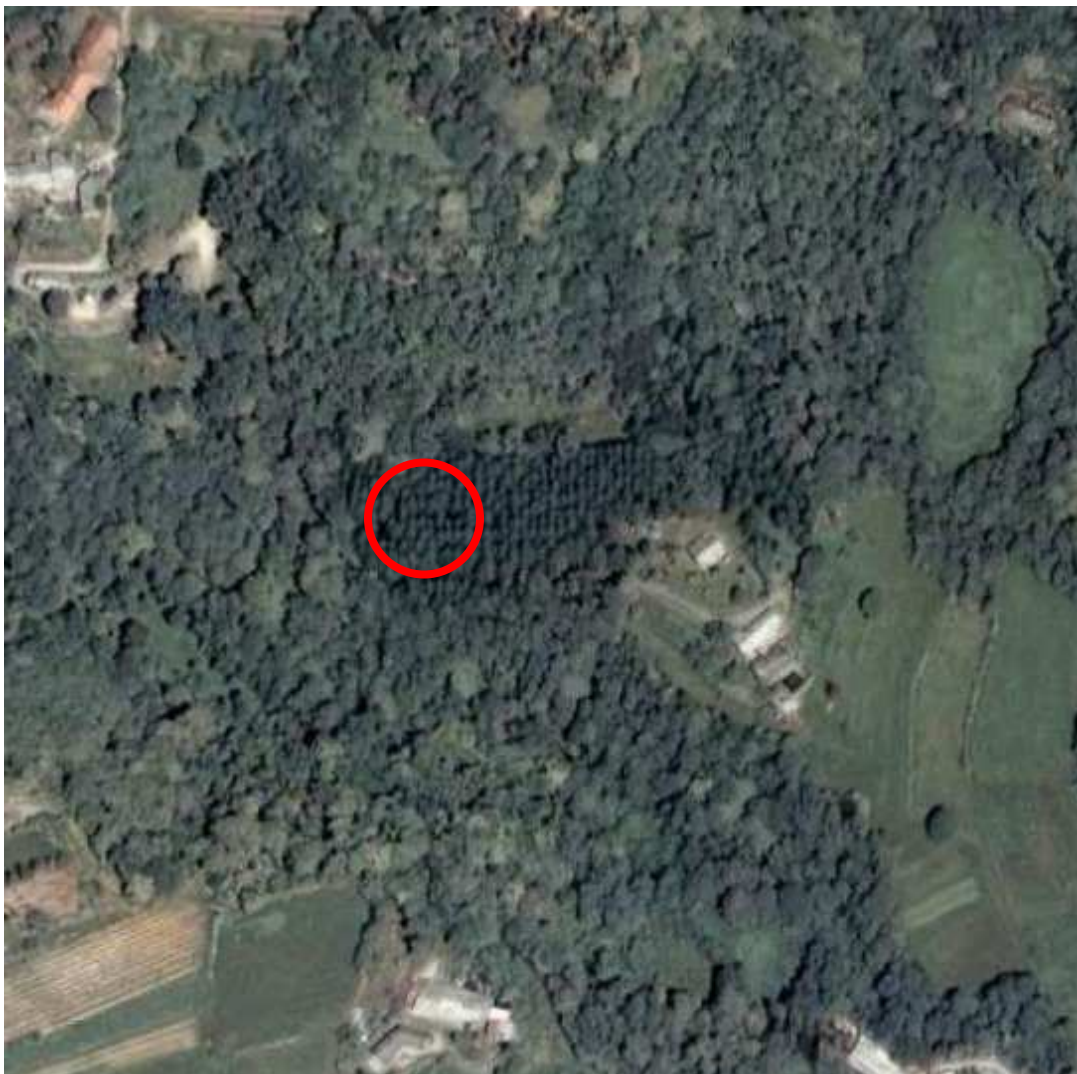
SCHEDA DI SOPRALLUOGO N. 2

Scivolamento della coltre eluvio-colluviale costituita primariamente da limi argillosi.

In corrispondenza della scarpata di monte della strada del Saret, la frana di scivolamento si è

innescata probabilmente per imbibizione dei sedimenti costituenti la coltre di copertura del substrato roccioso poco profondo. L'imbibizione è stata probabilmente anche favorita dalla presenza di una strada sterrata superiore in corrispondenza del ciglio della quale si è impostato l'orlo della scarpata di frana circa a quota 530 m s.l.m., sei metri sopra la sede stradale. Al momento del sopralluogo la frana interrompeva la strada per un fronte di circa 10 m di larghezza e l'accumulo di frana risultava già quasi completamente asportato. In corso di sopralluogo si è osservata la presenza di una nicchia relitta ubicata a sinistra del coronamento di frana che non si è riattivata in occasione di quest'ultimo evento.

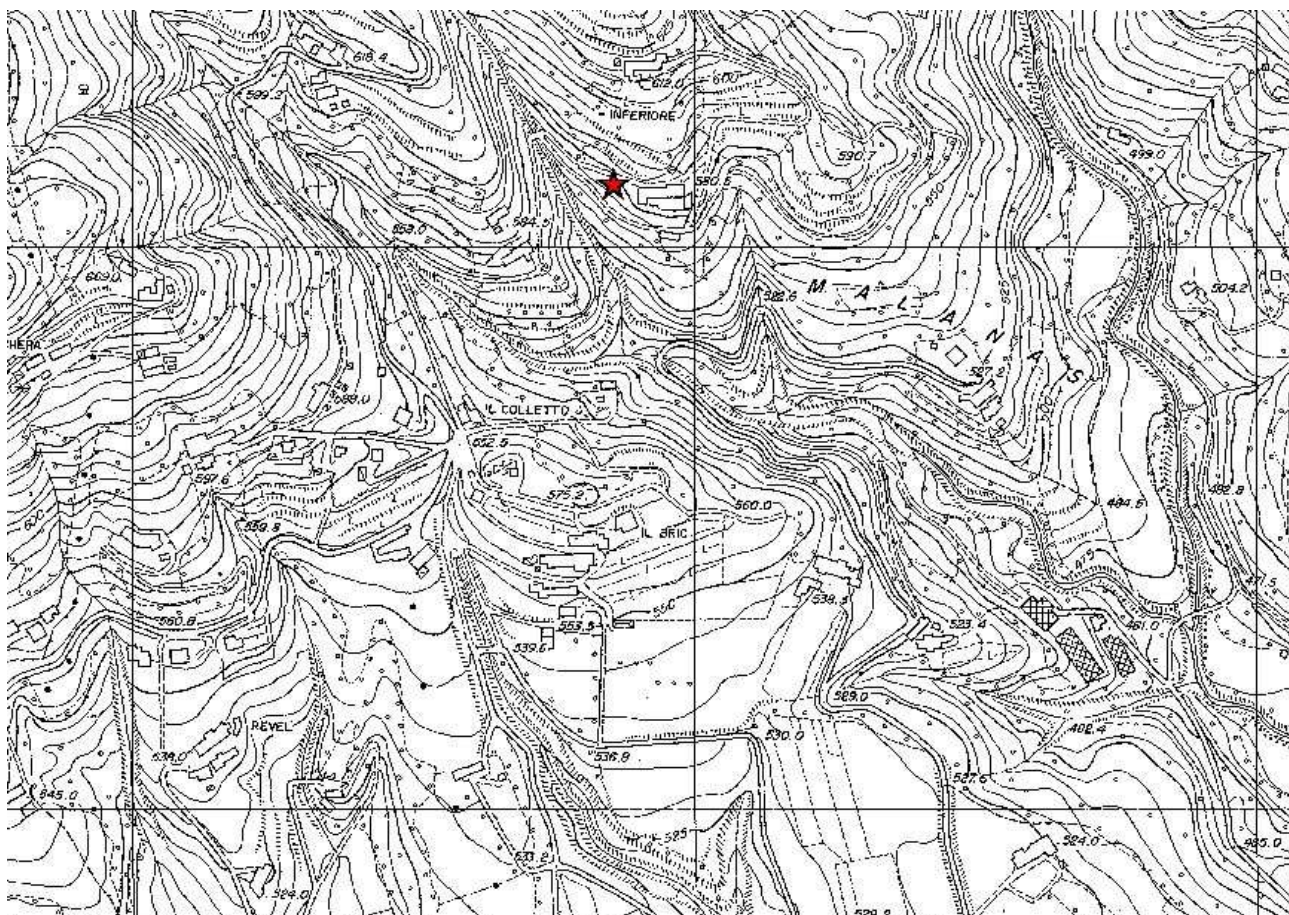
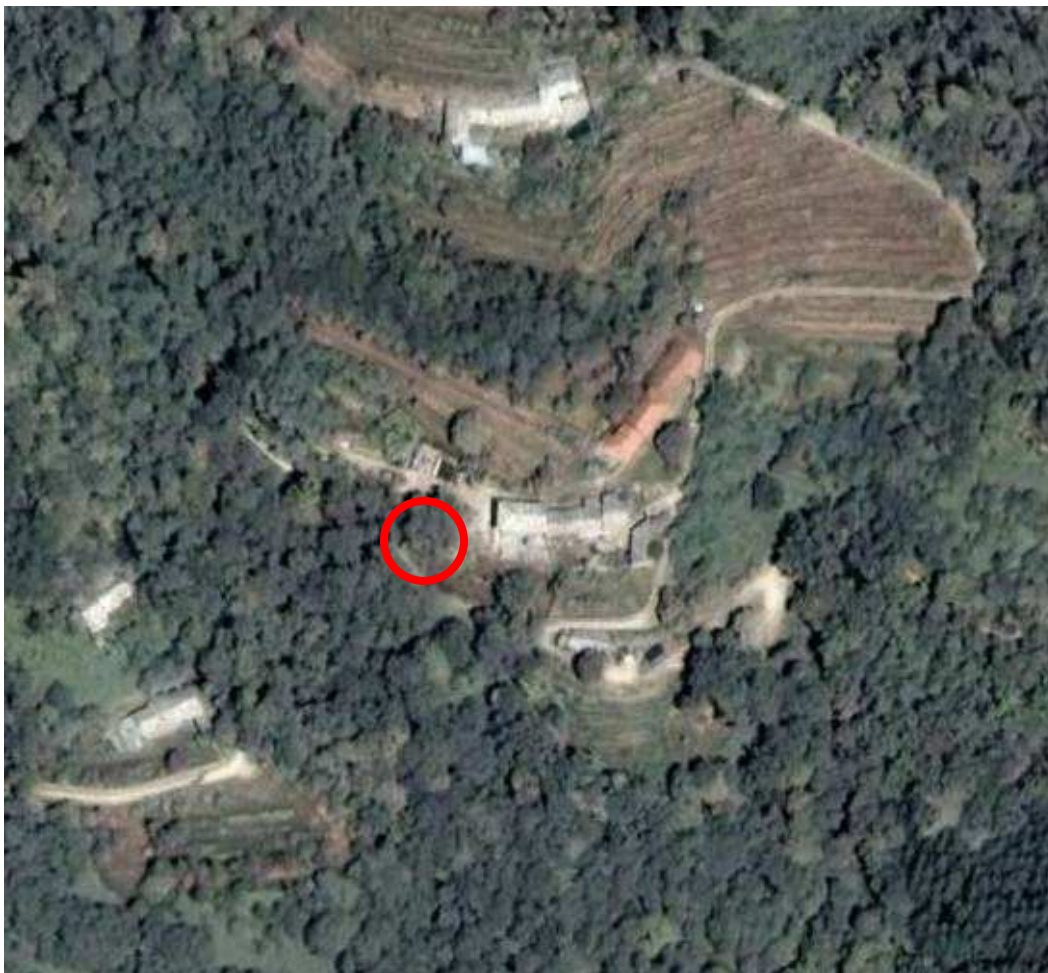
SCHEDA DI SOPRALLUOGO N. 3

Scivolamento rotazionale e colata della coltre eluvio-colluviale costituita primariamente da limi sabbioso-ghiaiosi.

In corrispondenza della scarpata di valle della strada di accesso alla frazione Lantaret inferiore la frana di scivolamento si è innescata probabilmente per imbibizione dei sedimenti costituenti la coltre di copertura del substrato roccioso poco profondo. L'imbibizione è stata sicuramente favorita

dalla presenza della soprastante strada sterrata di accesso alla prima casa della frazione, in corrispondenza del ciglio della quale si è impostato l'orlo della scarpata di frana posto circa a quota 575 m s.l.m. In corrispondenza del coronamento di frana, sulla strada di accesso alla casa, il sopralluogo ha messo in evidenza la presenza di un tombino di raccolta delle acque. La tubazione connessa potrebbe, se lesionatasi, aver favorito l'innesco della frana proprio in quel punto. La scarpata di frana, alta circa 6 metri, raggiunge una strada sterrata sottostante interrompendola per un fronte di circa 10 m di larghezza, mentre l'accumulo cola fino al fondo della vallecola percorsa da uno dei rii che da origine, più a valle, al T. Chiamogna.

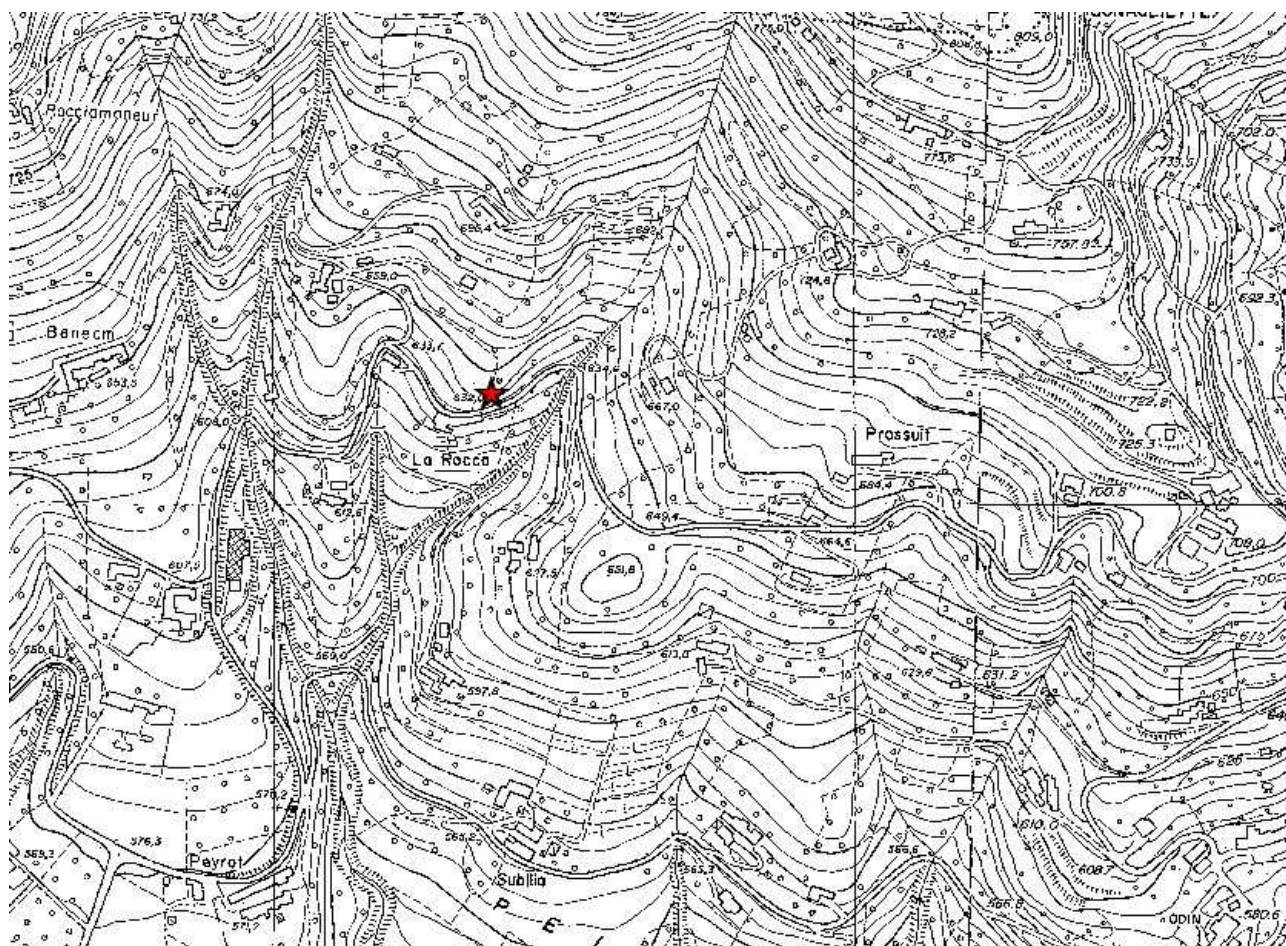
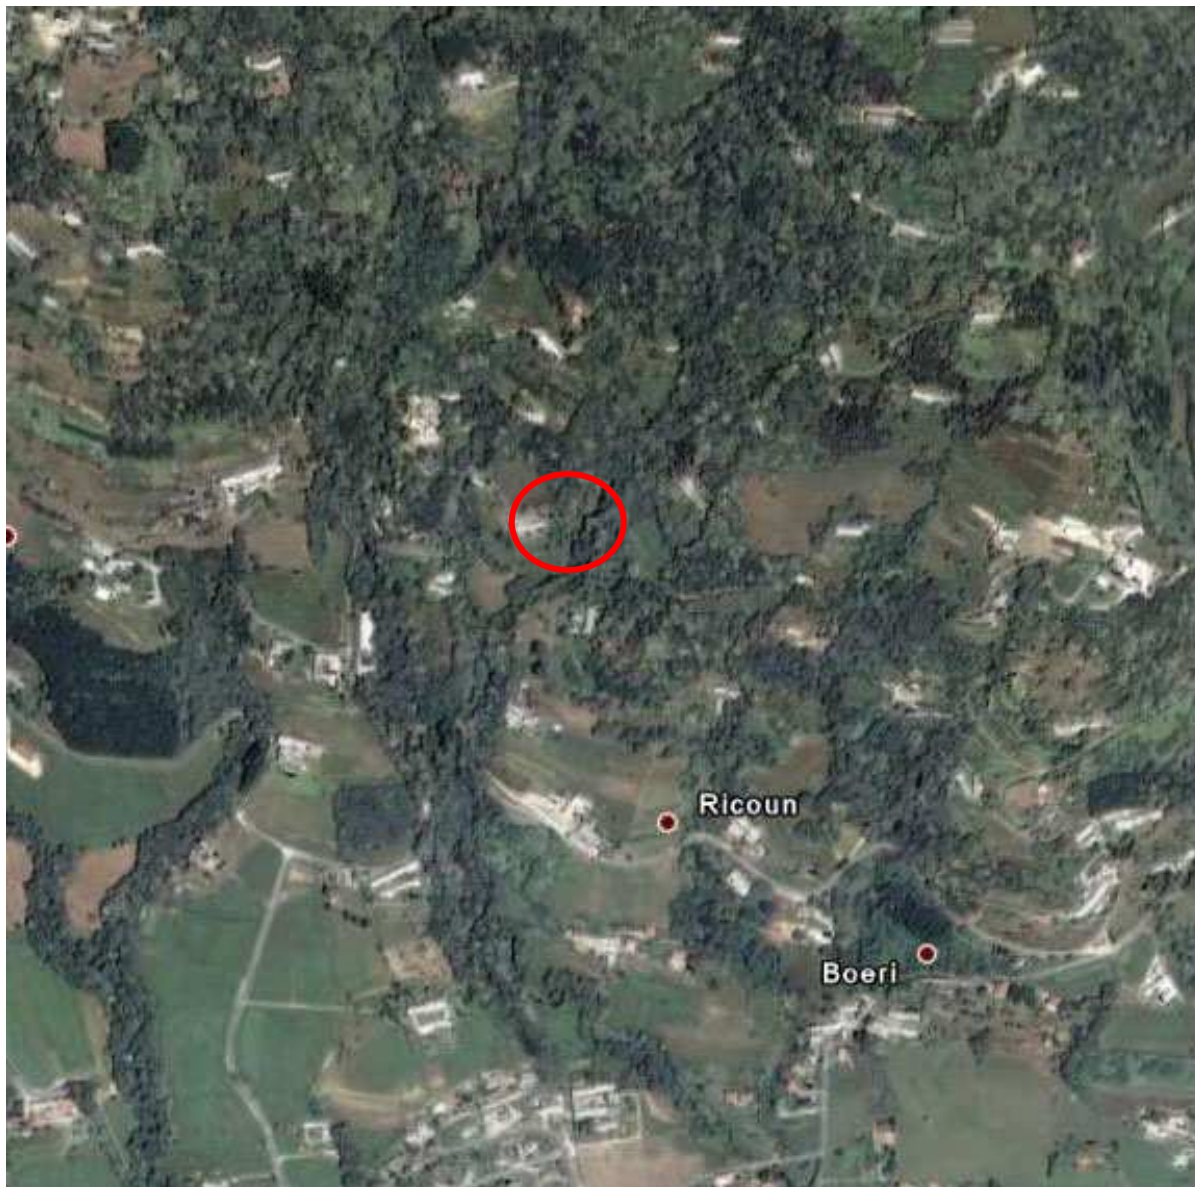
SCHEDA DI SOPRALLUOGO N. 4

Crollo in roccia.

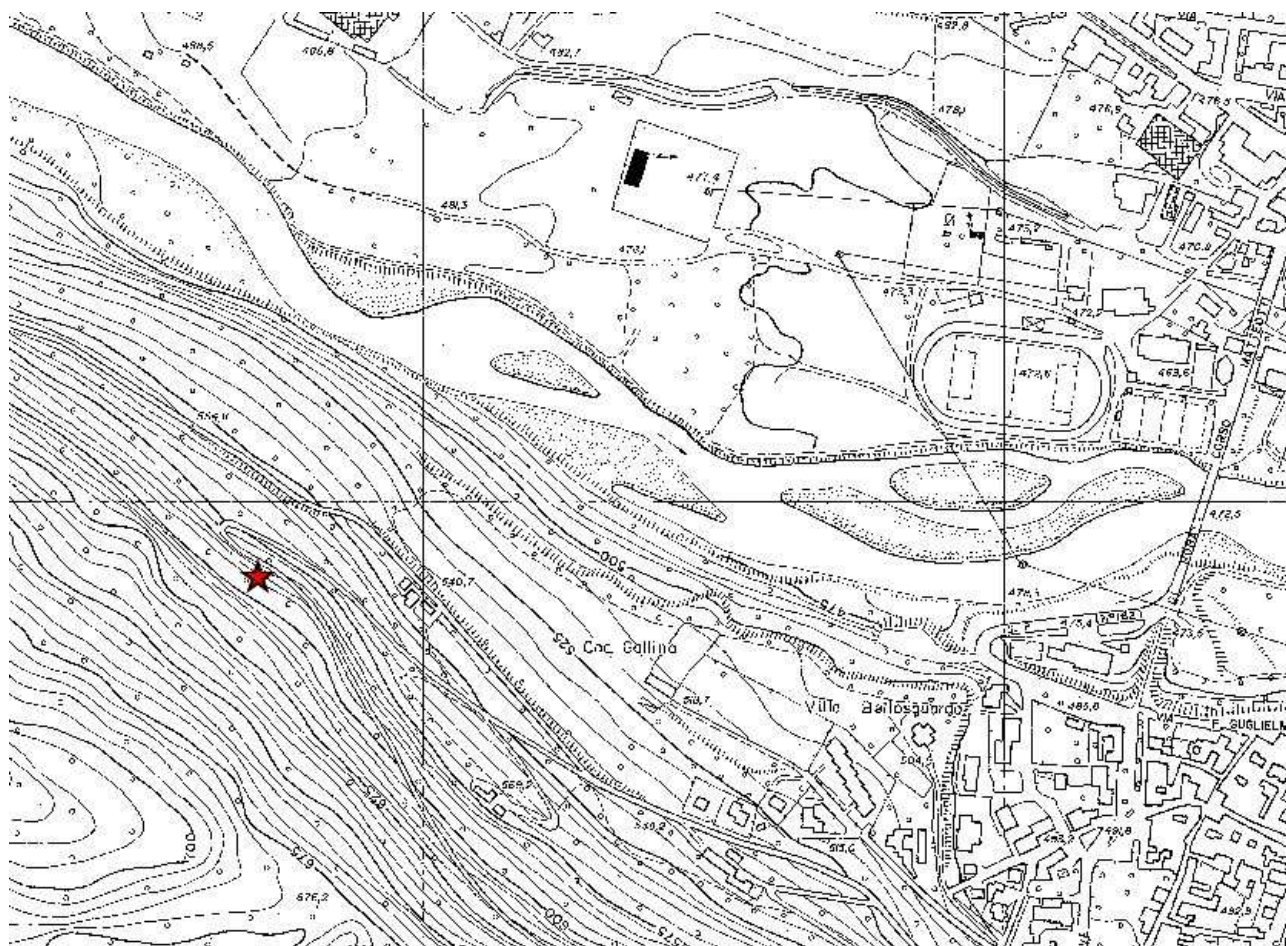
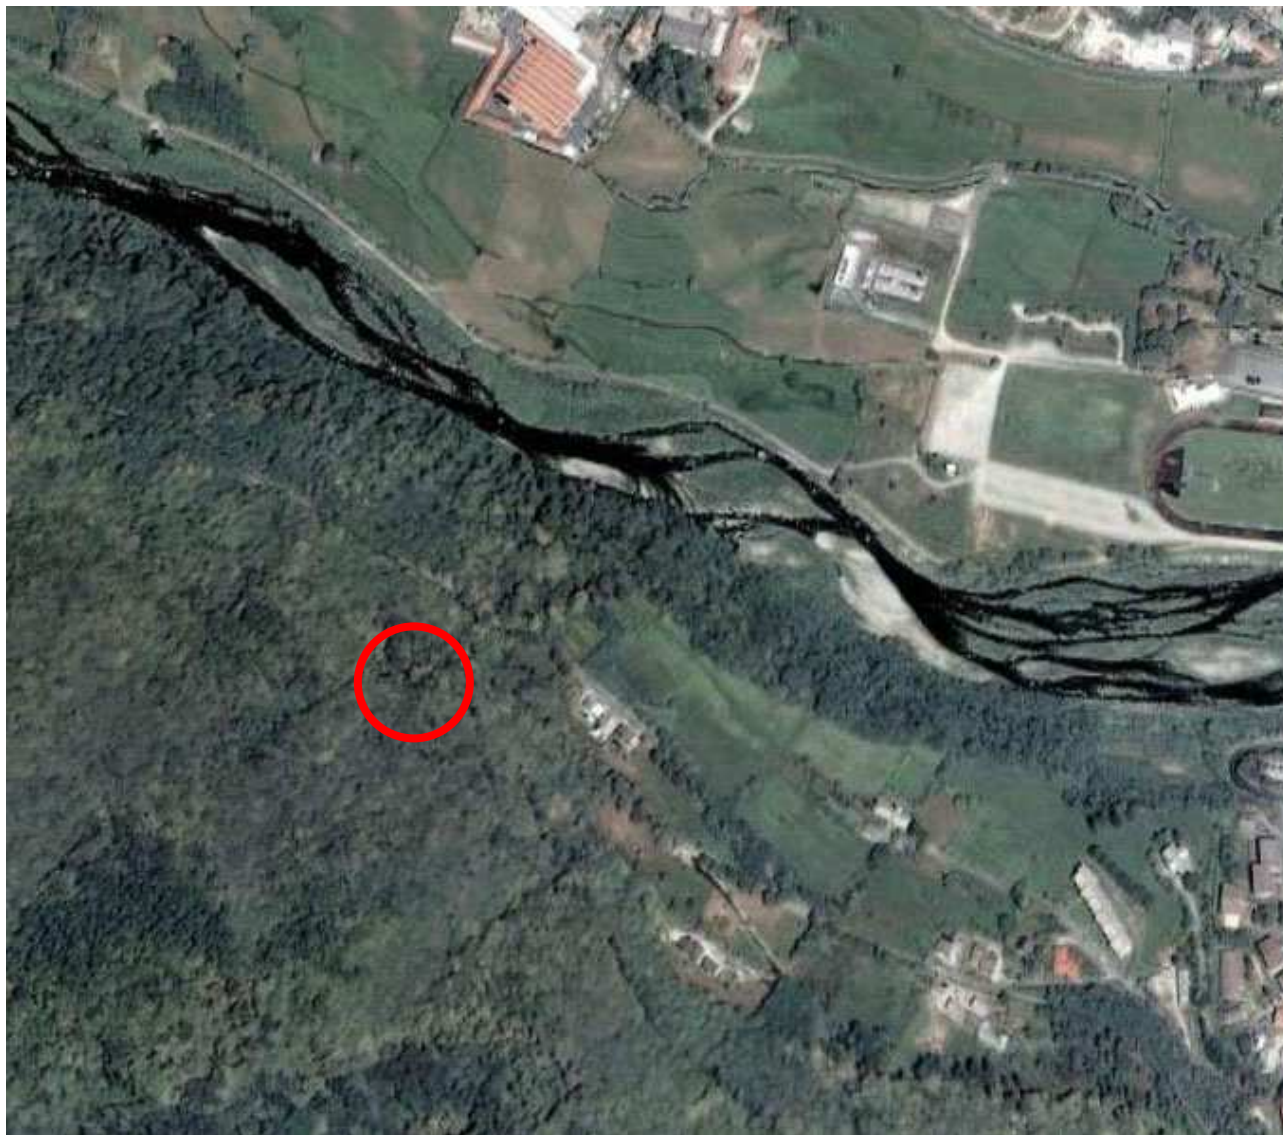
LOCALITÀ **INVERSO, STRADA FONTE BIANCO**

Scivolamento traslativo di detrito appartenente presumibilmente ad un deposito di origine gravitativa.

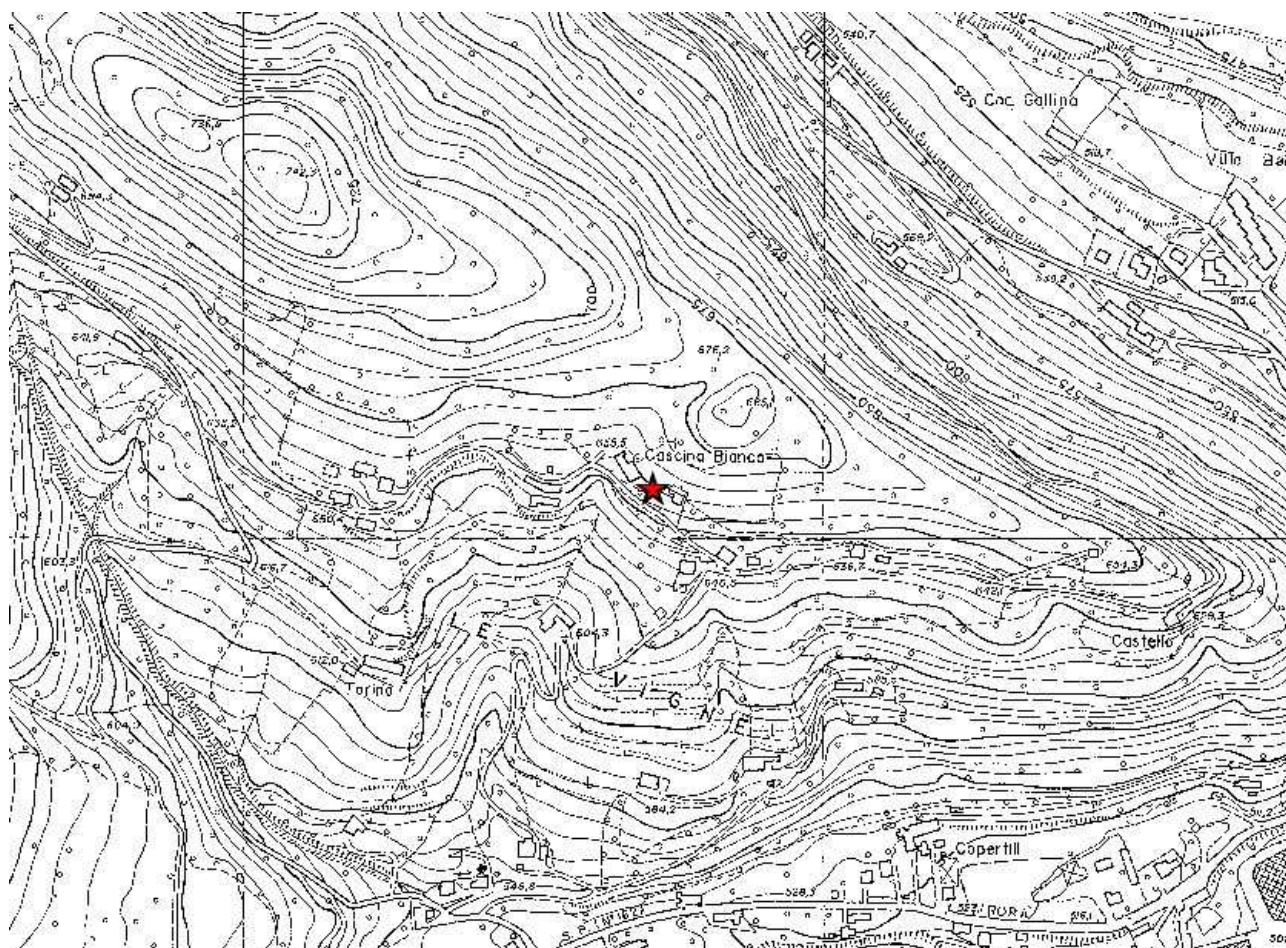
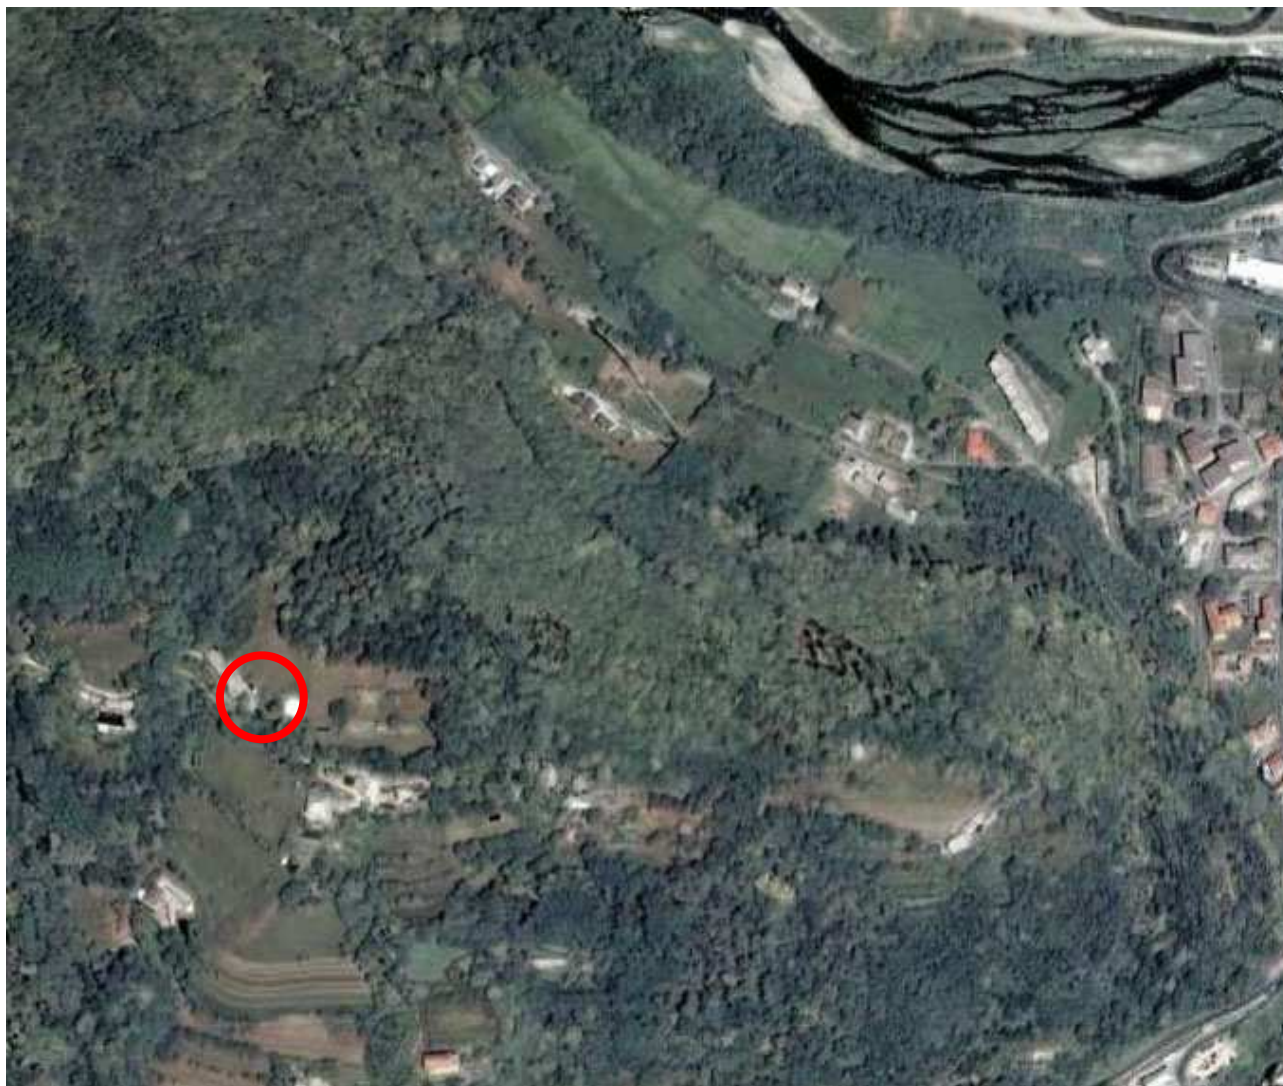
LOCALITÀ **CASCINA BIANCO**

Scivolamento della coltre eluvio-colluviale costituita primariamente da limi argillosi.

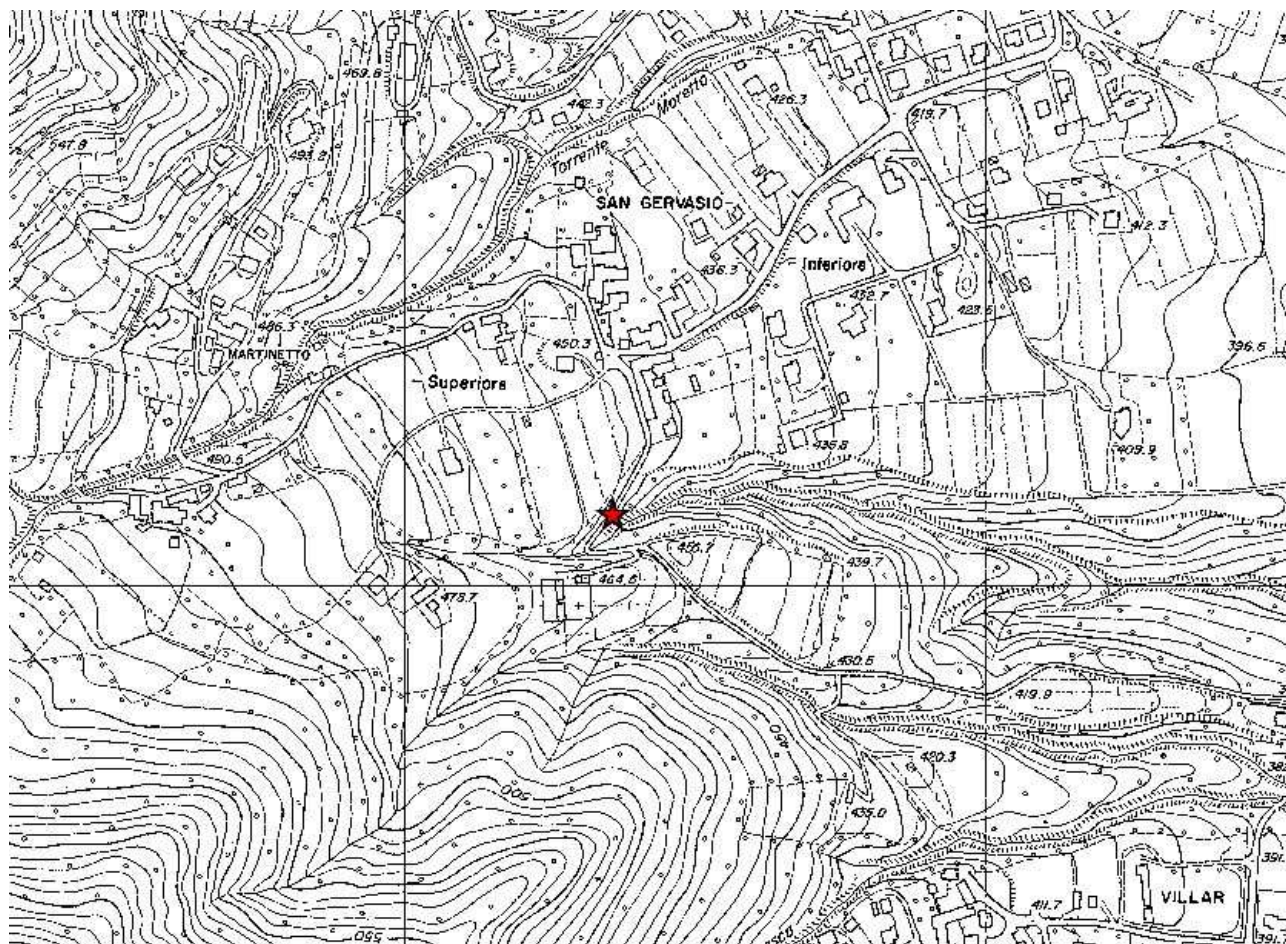
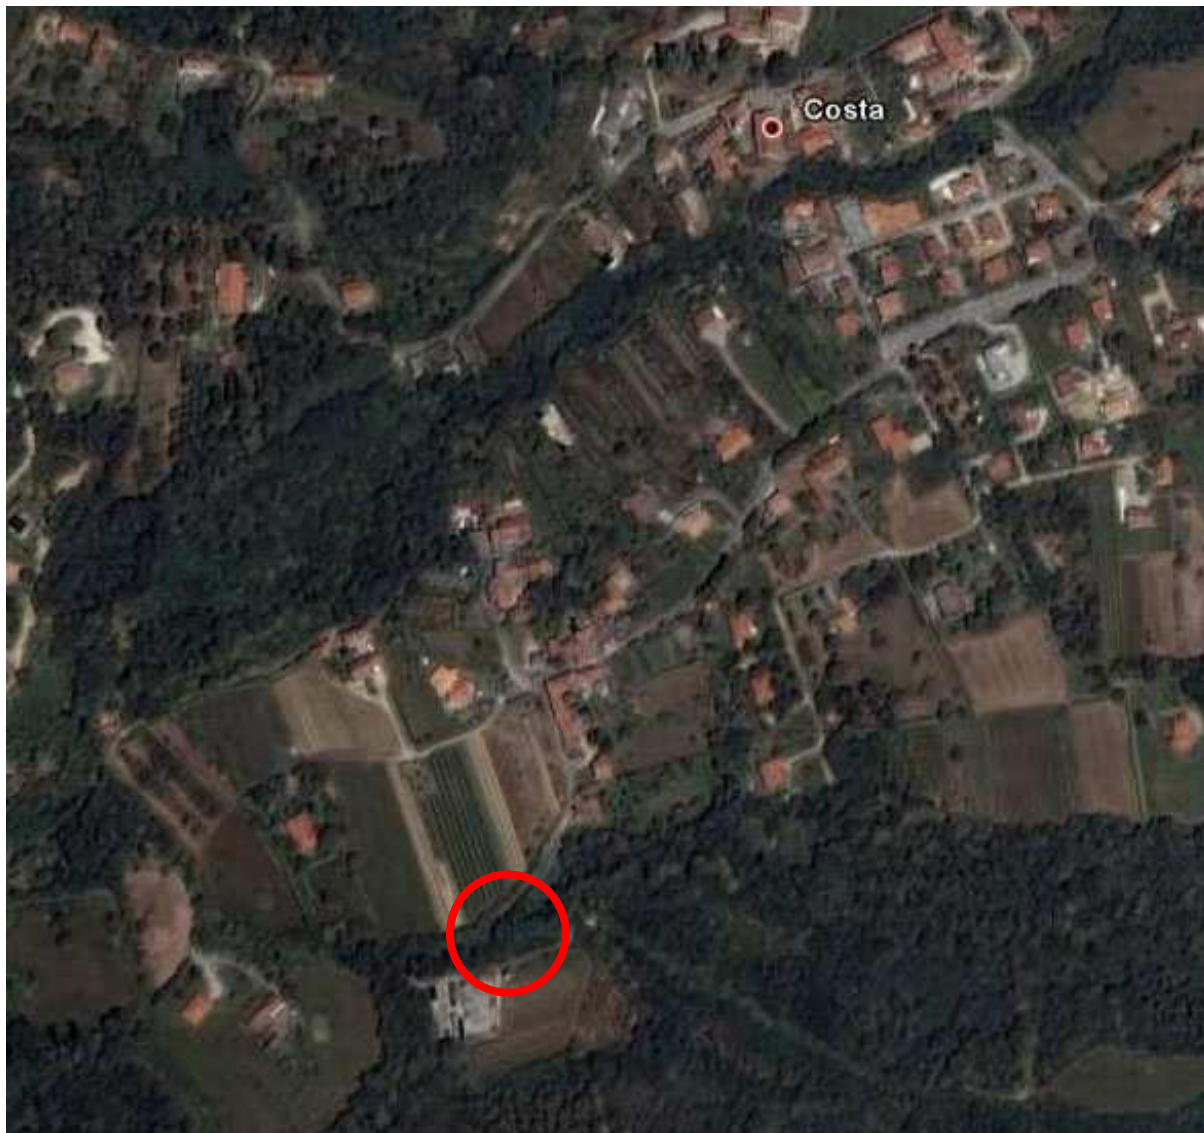
LOCALITÀ **BORGATA COSTA, STRADA PER IL CIMITERO DI
SAN GERVASIO**

Scivolamento della coltre eluvio-colluviale costituita primariamente da sabbie argillose.
